Commune : **SAINT-DENIS-LES-MARTEL**Rivière : **La Sourdoire****Au buisson blanc.****1** Repère(s) sur le site**GÉNÉRAL**

Code : GTL_S_6167

Code : GTL_R_5223

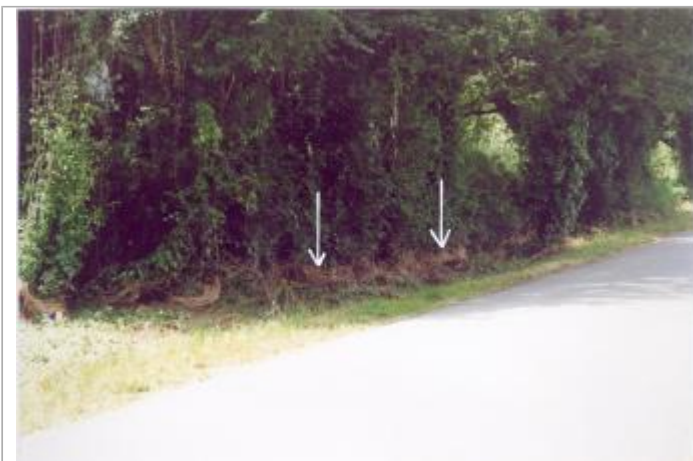
Photo du recensement d'origine. auteur photo : Klaus MARONNA

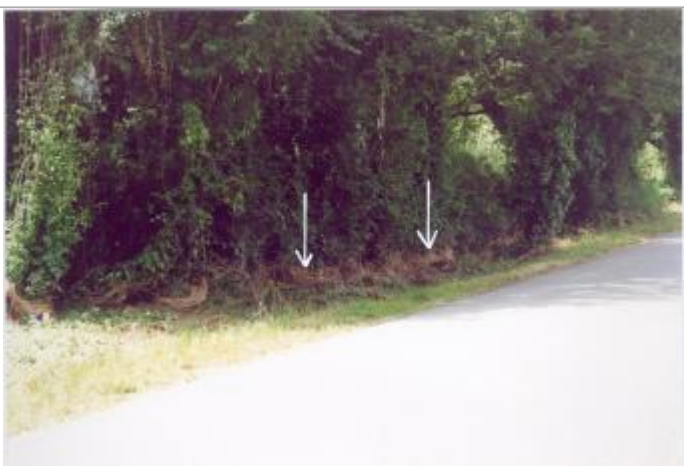
Nature de l'inondation : **Débordement de cours d'eau**Altitude calculée de l'eau : **non déterminé**Nature du repère : **Laisse d'inondation****Commentaires** : vue en direction de Pontou. Les laisses (flèches) avec leur orientation témoignent que les eaux inondantes de la Sourdoire ont traversé la D 80 à cet endroit. Photographie prise le 13/07/2001.**GÉNÉRAL**

Photo du recensement d'origine. auteur photo : Klaus MARONNA
