Commune : TOUR-DE-FAURE

## Au champ Grand

Rivière : Le Lot

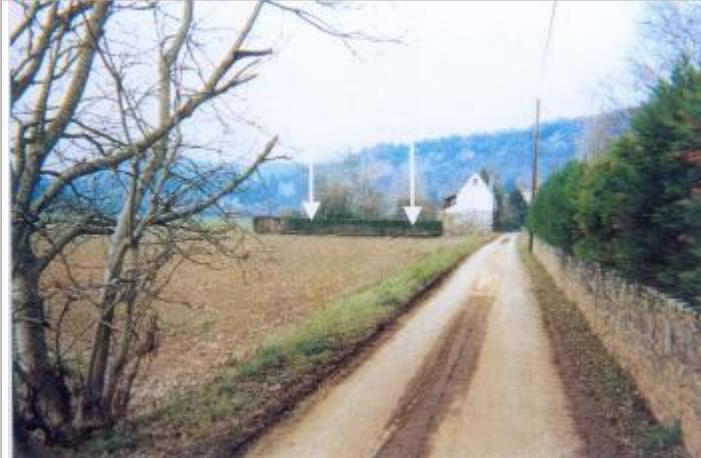
Photo du recensement d'origine. auteur photo : Klaus MARONNA

**4 Décembre 2003**Nature de l'inondation : **Débordement de cours d'eau**Altitude calculée de l'eau : **non déterminé**Nature du repère : **Laisse d'inondation****Commentaires :** Vue vers l'aval. La crue a déposé des débris dans une haie (flèches). Photographie prise le 11/12/2003.**GÉNÉRAL****Code :** GTL\_R\_5598**Date de mise à jour :****Auteur :** SPC GTL

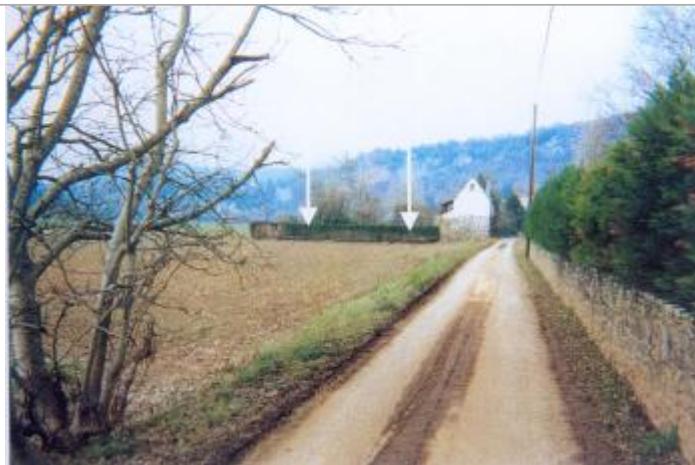
**MARQUE****Maximum de l'inondation :** Oui**Visibilité :** Non**État du repère :** Disparu**Pérennité :** Aucune**Repère calculé :** Non**PHEC :** Non renseigné**SOURCE DE REPÉRAGE : LA CRUE DES 4 ET 5 DÉCEMBRE 2003 DU LOT ENTRE LIVINHAC-LEHAUT ET SOTURAC -****Type de repérage :** Campagne de terrain post-inondation**Organisme :** Bureau d'études**NIVELLEMENT D'ORIGINE****Méthode :** Non renseigné**Organisme :** Inconnu**Référence nivélée :** Autre type de référence**Système altimétrique :** NGF IGN 1969 (système normal)

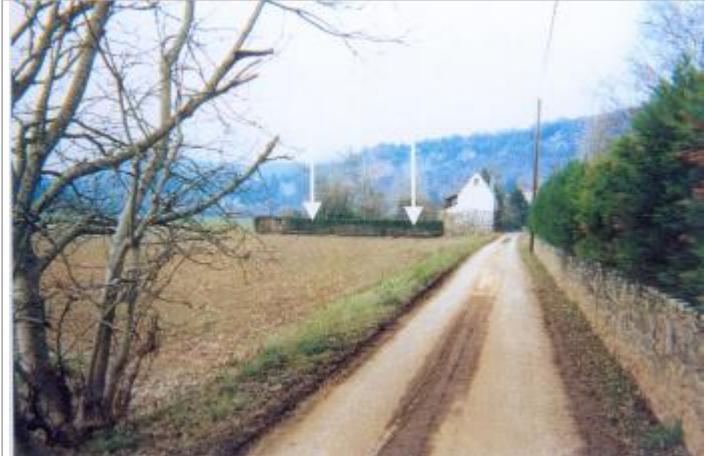
Photo du recensement d'origine. auteur photo : Klaus MARONNA

**2 Février 2021**Nature de l'inondation : **Débordement de cours d'eau**Nature du repère : **Photographie****Commentaires :** La photo a été prise peu après le pic de crue. La route n'a pas été submergée comme ce fut le cas en décembre 2003.**GÉNÉRAL****Code :** WEB\_R\_202201065041**Date de mise à jour :****Auteur :** Éric Valette

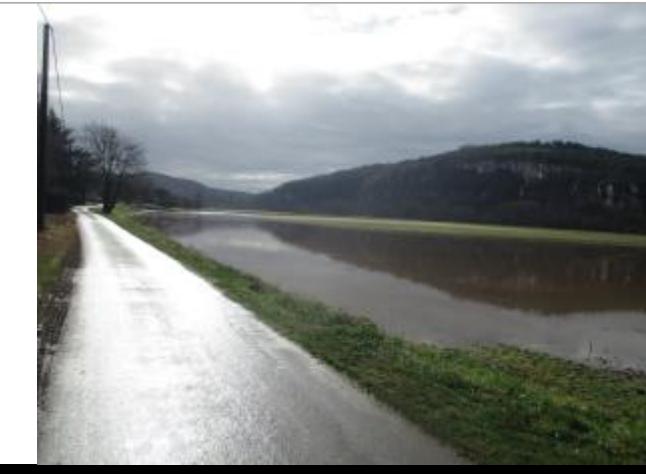
**MARQUE****Maximum de l'inondation :** Non**État du repère :** Disparu**SOURCE DE REPÉRAGE : DDT 46 - 04/12/2017**
