Commune : **VAYRAC****Route du Cammas**Rivière : **La Sourdoire****1** Repère(s) sur le site**GÉNÉRAL**

Unité de gestion : Lot
Code : GTL_S_6217
Auteur : SPC GTL

**6 Juillet 2001**Nature de l'inondation : **Débordement de cours d'eau**Altitude calculée de l'eau : **non déterminé**Nature du repère : **Laisse d'inondation**

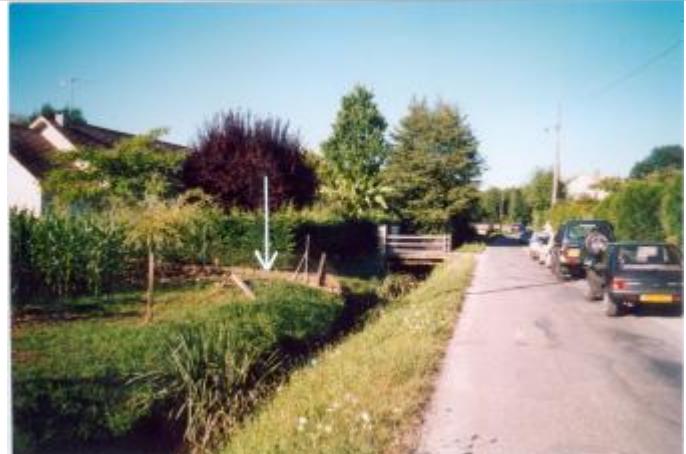
Photo du recensement d'origine. auteur photo : Klaus MARONNA

Commentaires : Vue vers l'Est sur la route d'accès. A gauche - dans le grillage - on distingue des débris d'inondation piégés (flèche). A cet endroit - la route a été submergée de quelques centimètres. Photographie prise le 12/08/2001.

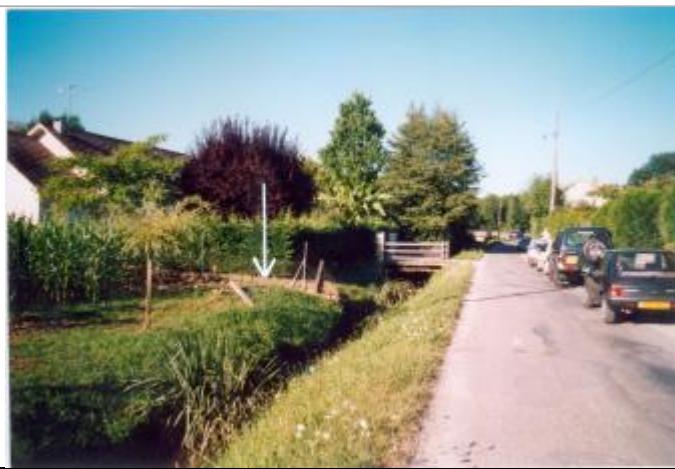
Maximum de l'inondation : Oui
Visibilité : Non **État du repère :** Disparu
Pérennité : Aucune **Repère calculé :** Non
PHEC : Non renseigné

Photo du recensement d'origine. auteur photo : Klaus MARONNA
