Commune : **VAYRAC**

Rivière : **La Sourdoire**

A la palanquière

Code : GTL_S_6223

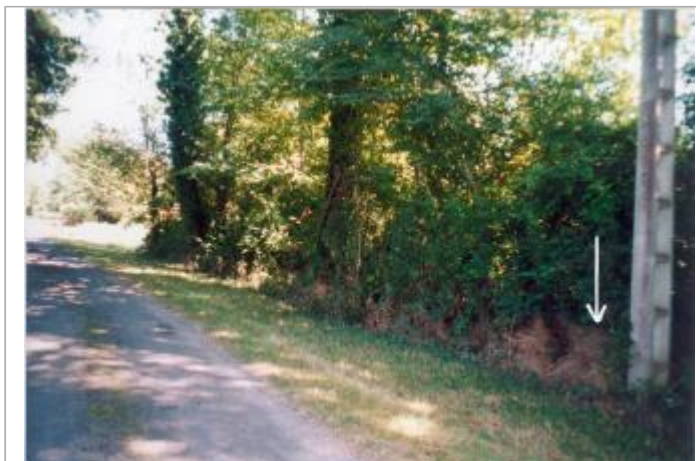
Photo du recensement d'origine. auteur photo : Klaus MARONNA

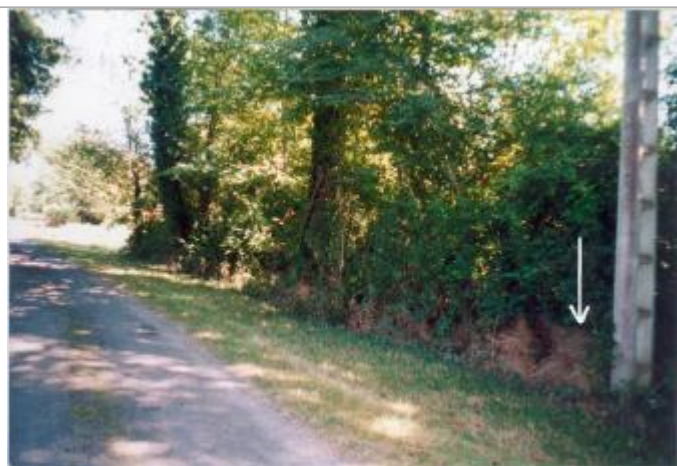
Commentaires : La crue a déposé - à 0 - 75m du sol - des débris dans la haie (flèche). A cet endroit - la route est en léger remblai - a été submergée de 40 à 50 cm. Photographie prise le 13/08/2001.

Photo du recensement d'origine. auteur photo : Klaus MARONNA
