Commune : **VAYRAC**

Rivière : **La Sourdoire**

Code : GTL_S_6226

SOURCE DE REPÉRAGE : LA CRUE DU 06/07/2001 DU PALSOU- DE LA SOURDOIRE ET DE LA TOURMENTE- RECUEIL PHOTOGRAPHIQUE. -

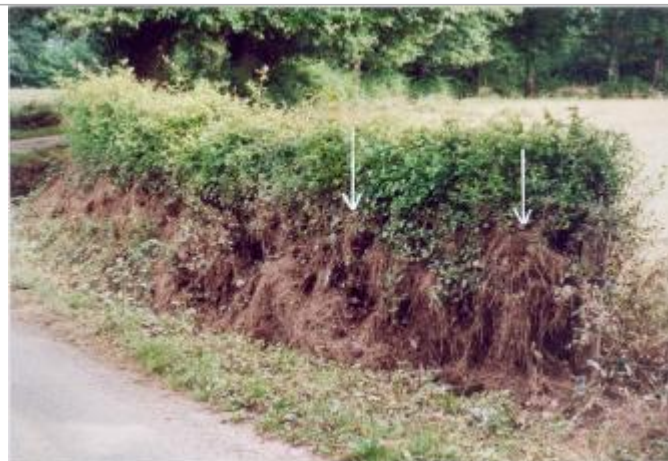
Sur la route d'accès à Bourdarou.

Photo du recensement d'origine. auteur photo : Klaus MARONNA

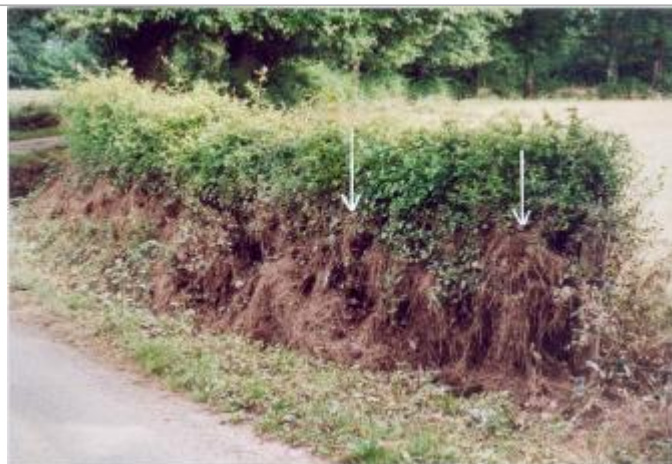
Nature du repère : **Laisse d'inondation**

Commentaires : Vue vers le Sud en direction de Bourdarou. La crue a déposé des débris dans la haie - à 0 - 80 m au-dessus du sol (flèches). Photographie prise le 13/07/2001.

Photo du recensement d'origine. auteur photo : Klaus MARONNA
