Commune : **VAYRAC**Rivière : **La Sourdoire****Rue du chemin creux****1** Repère(s) sur le site**GÉNÉRAL**

Code : GTL\_S\_6232

Code : GTL\_R\_5203

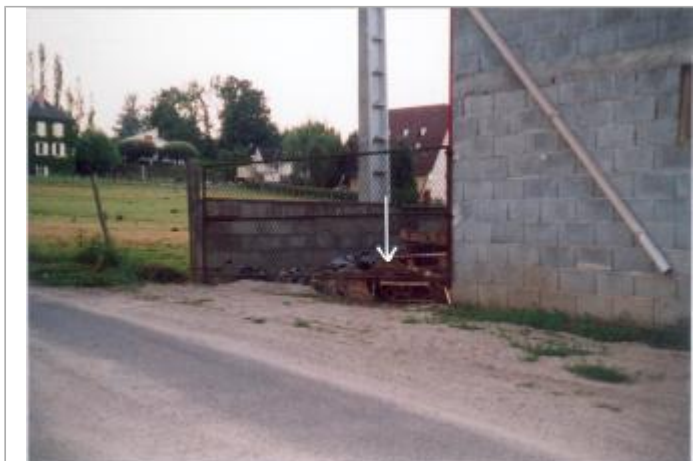
Photo du recensement d'origine. auteur photo : Klaus MARONNA

Nature de l'inondation : **Débordement de cours d'eau**Altitude calculée de l'eau : **non déterminé**Nature du repère : **Laisse d'inondation****Commentaires** : Vue en direction de la gendarmerie. La crue a déposé des débris dans le grillage à 0 - 45 m du sol (flèche). Photographie prise le 12/08/2001.**GÉNÉRAL**

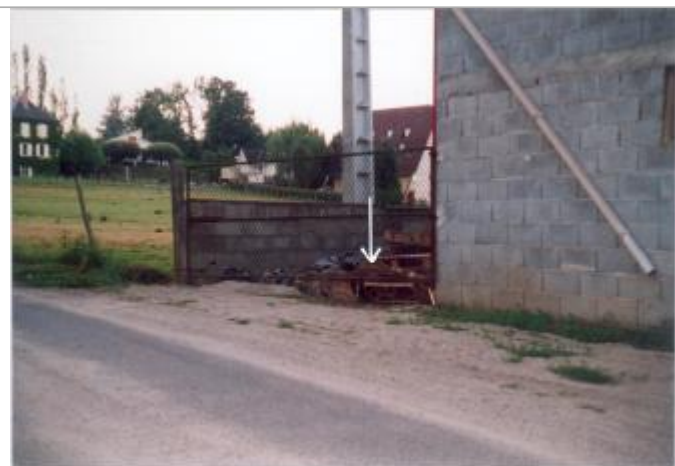
Photo du recensement d'origine. auteur photo : Klaus MARONNA
