Commune : **VAYRAC**Rivière : **La Sourdoire****Au Tomase- à 1-5 km de Vayrac.****1** Repère(s) sur le site**GÉNÉRAL****Unité de gestion :** Gironde-Adour-Dordogne**Code :** GTL_S_6235**Date de mise à jour :** 26/08/2016**Auteur :** SPC GTL

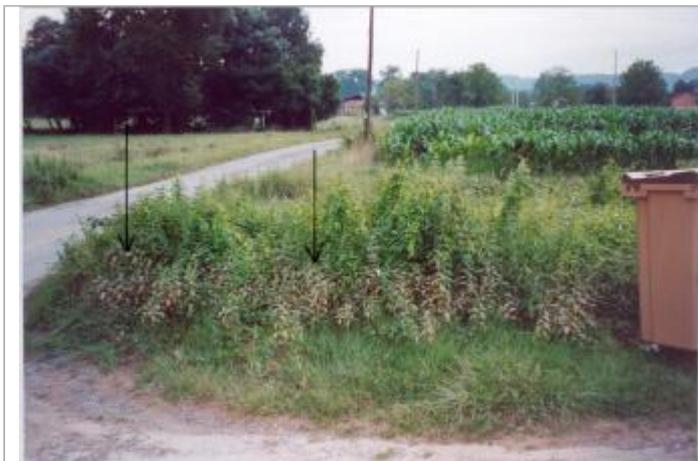
Photo du recensement d'origine. auteur photo : Klaus MARONNA

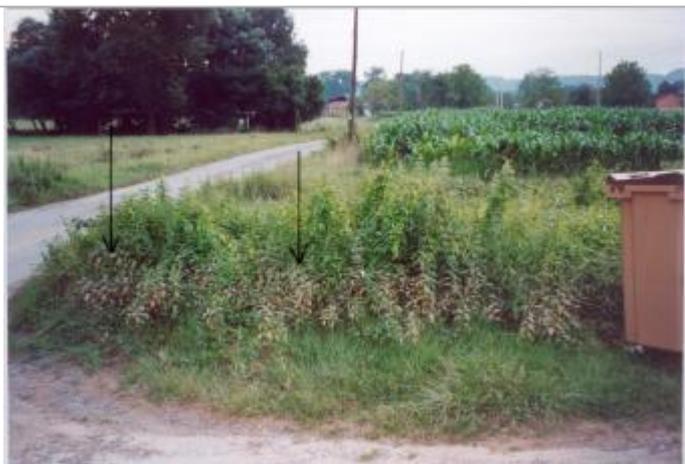
**6 Juillet 2001**Nature de l'inondation : **Débordement de cours d'eau**Altitude calculée de l'eau : **non déterminé**Nature du repère : **Laisse d'inondation****Commentaires :** Vue vers le Colombie. La crue a laissé une trace de boue nette sur la végétation (flèches). A cet endroit - la route a été submergée d'une soixantaine de centimètres. Photographie prise le 14/07/2001.**GÉNÉRAL****Code :** GTL_R_5209**Date de mise à jour :****Auteur :** SPC GTL

Photo du recensement d'origine. auteur photo : Klaus MARONNA
