Commune : **VAYRAC** | Rivière : **La Sourdoire**

GÉNÉRAL

Unité de gestion : Lot
 Code : GTL_S_6235 Date de mise à jour : 26/08/2016
 Auteur : SPC GTL

Code : GTL_R_5209 Date de mise à jour : 02/09/2019
 Auteur : SPC GTL

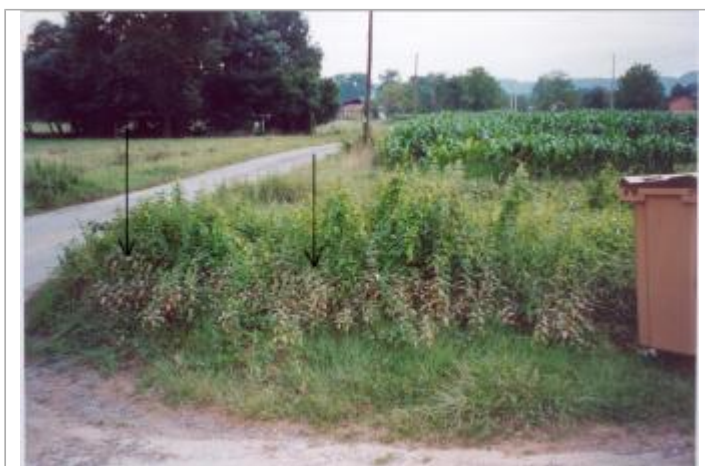
Photo du recensement d'origine. auteur photo : Klaus MARONNA

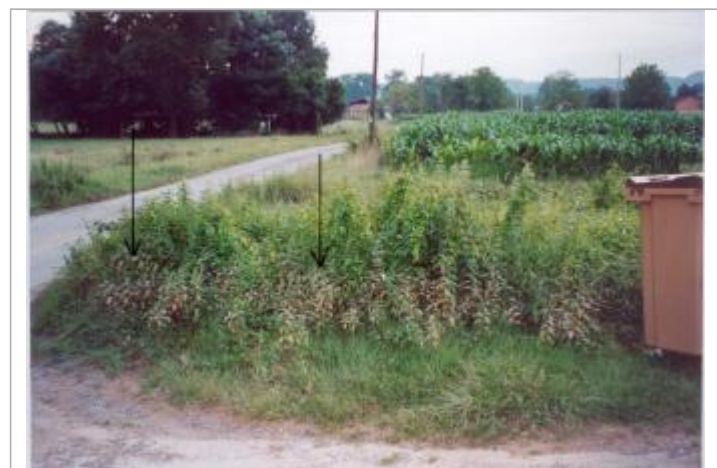
Commentaires : Vue vers le Colombie. La crue a laissé une trace de boue nette sur la végétation (flèches). A cet endroit - la route a été submergée d'une soixantaine de centimètres. Photographie prise le 14/07/2001.

Photo du recensement d'origine. auteur photo : Klaus MARONNA

Maximum de l'inondation : Oui
 Visibilité : Non État du repère : Disparu
 Pérennité : Aucune Repère calculé : Non
 PHEC : Non renseigné
