Commune : **BRANCEILLES**

Rivière : **La Sourdoire**

**A Bonneval- à 4 km en amont de Vayrac.**

**Unité de gestion :** Gironde-Adour-Dordogne  
**Code :** GTL\_S\_6236 **Date de mise à jour :** 26/08/2016  
**Auteur :** SPC GTL

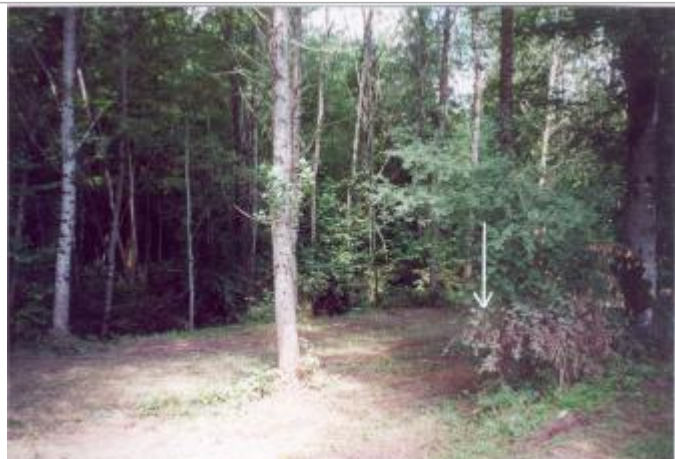
Photo du recensement d'origine. auteur photo : Klaus MARONNA

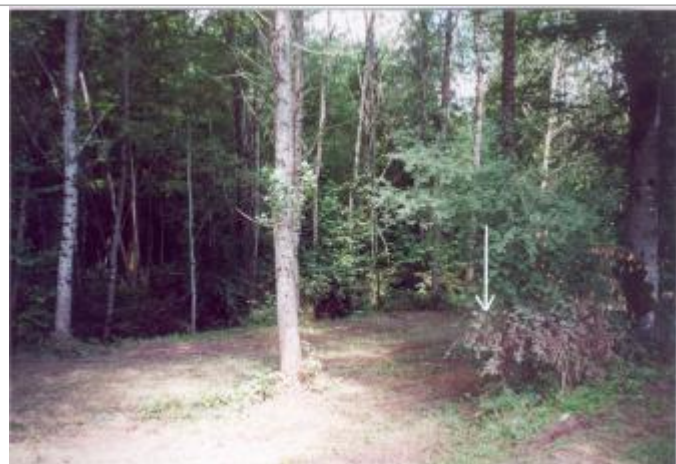
**Commentaires :** Vue depuis le pont de Bonneval vers l'amont et sur la rive gauche. La crue a laissé à 1 - 20m du sol une trace de boue relativement nette sur la végétation (flèche). Photographie prise le 16/07/2001.

**Maximum de l'inondation :** Oui  
**Visibilité :** Non **État du repère :** Disparu  
**Pérennité :** Aucune **Repère calculé :** Non  
**PHEC :** Non renseigné

Photo du recensement d'origine. auteur photo : Klaus MARONNA

**Méthode :** Non renseigné  
**Organisme :** Inconnu  
**Référence nivelée :** Autre type de référence  
**Système altimétrique :** NGF IGN 1969 (système normal)  
**Différence entre le niveau d'eau et la référence (en m) :** 1.200 m
