Commune : **VAYRAC**Rivière : **La Sourdoire****Entre Bourdarou et le Tomase.****1** Repère(s) sur le site**GÉNÉRAL**

Code : GTL\_S\_6238

**SOURCE DE REPÉRAGE : LA CRUE DU 06/07/2001 DU PALSOU- DE LA SOURDOIRE ET DE LA TOURMENTE- RECUEIL PHOTOGRAPHIQUE. -**

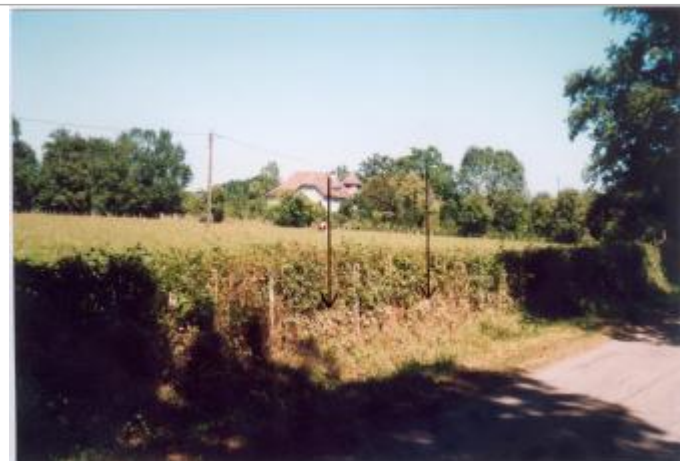
Photo du recensement d'origine. auteur photo : Klaus MARONNA

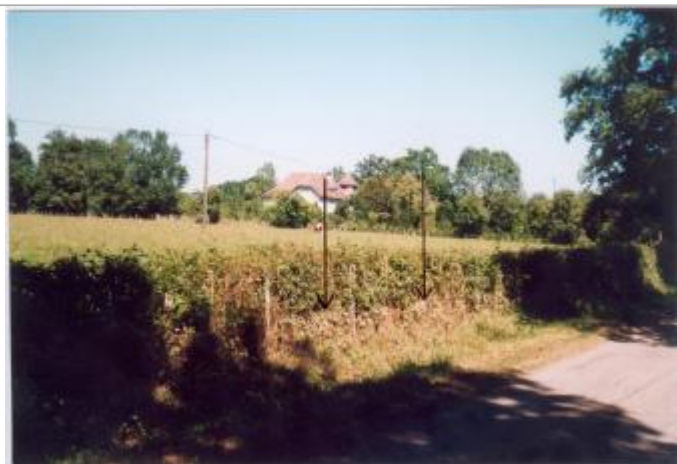
**Commentaires :** Vue vers le NE sur Bourdarou. La crue a laissé une trace de boue relativement nette sur la haie qui figure au premier plan (flèches). A cet endroit - la route a été submergée d'une soixantaine de centimètres. Photographie prise le 13/08/2001.

Photo du recensement d'origine. auteur photo : Klaus MARONNA
