Commune : **VAYRAC****Entre Bourdarou et le Tomase.**Rivière : **La Sourdoire****1**Repère(s) sur  
le site**GÉNÉRAL****Unité de gestion :** Lot**Code :** GTL\_S\_6238**Auteur :** SPC GTL**Date de mise à jour :** 26/08/2016

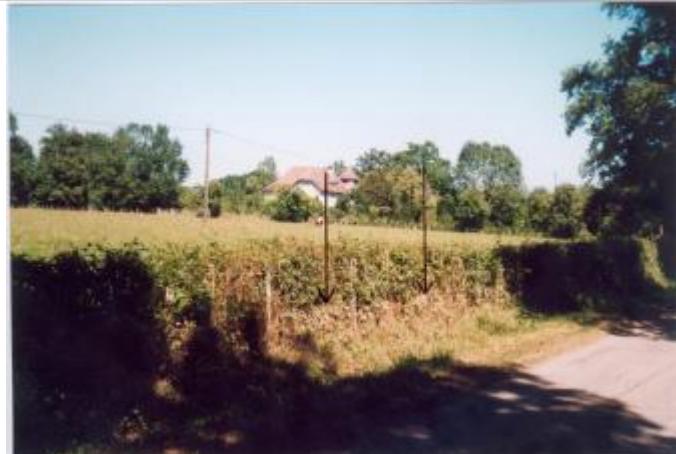
Photo du recensement d'origine. auteur photo : Klaus MARONNA

**6 Juillet 2001**Nature de l'inondation : **Débordement de cours d'eau****Altitude calculée de l'eau :** **non déterminé****Nature du repère :** **Laisse d'inondation****Commentaires :** Vue vers le NE sur Bourdarou. La crue a laissé une trace de boue relativement nette sur la haie qui figure au premier plan (flèches). A cet endroit - la route a été submergée d'une soixantaine de centimètres. Photographie prise le 13/08/2001.**GÉNÉRAL****Code :** GTL\_R\_5208**Auteur :** SPC GTL**Date de mise à jour :**

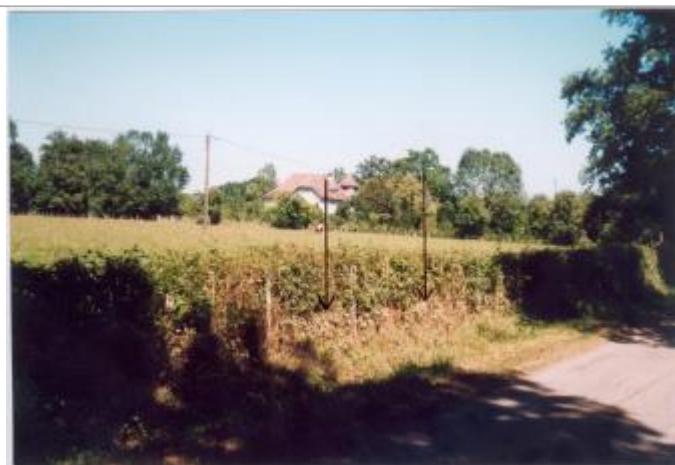
**MARQUE****Maximum de l'inondation :** Oui**Visibilité :** Non**État du repère :** Disparu**Pérennité :** Aucune**Repère calculé :** Non**PHEC :** Non renseigné**SOURCE DE REPÉRAGE : LA CRUE DU 06/07/2001 DU PALSOU- DE LA SOURDOIRE ET DE LA TOURMENTE- RECUEIL PHOTOGRAPHIQUE. -****Type de repérage :** Campagne de terrain post-inondation  
**Organisme :** Bureau d'études**NIVELLEMENT D'ORIGINE****Méthode :** Non renseigné**Organisme :** Inconnu**Référence nivélée :** Autre type de référence**Système altimétrique :** NGF IGN 1969 (système normal)**Différence entre le niveau d'eau et la référence (en m) :** 0.600 m

Photo du recensement d'origine. auteur photo : Klaus MARONNA
