Commune : **VAYRAC** | Rivière : **La Sourdoire**

**Entre Bourdarou et le Tomase.**

**GÉNÉRAL**

Unité de gestion : Lot  
 Code : GTL\_S\_6238      Date de mise à jour : 26/08/2016  
 Auteur : SPC GTL

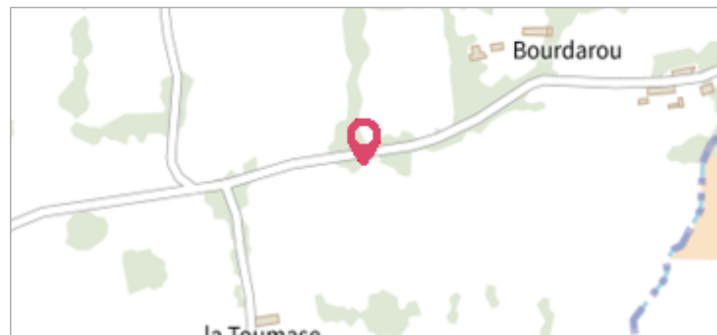
Photo du recensement d'origine. auteur photo : Klaus MARONNA

Nature de l'inondation : **Débordement de cours d'eau**      Nature du repère : **Laisse d'inondation**

**Commentaires :** Vue vers le NE sur Bourdarou. La crue a laissé une trace de boue relativement nette sur la haie qui figure au premier plan (flèches). A cet endroit - la route a été submergée d'une soixantaine de centimètres. Photographie prise le 13/08/2001.

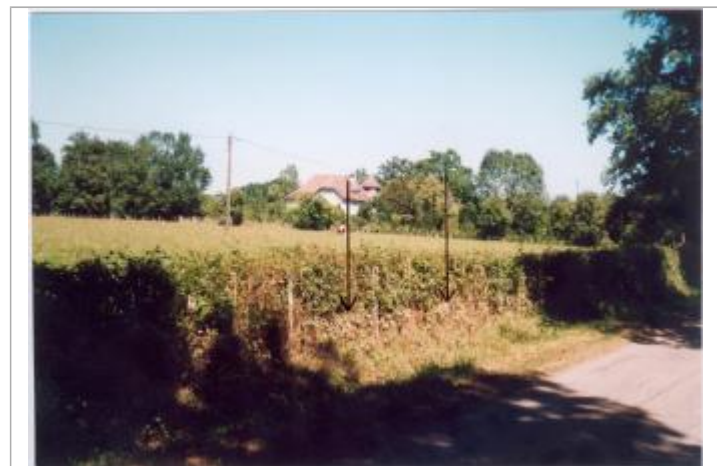
Photo du recensement d'origine. auteur photo : Klaus MARONNA

Maximum de l'inondation : Oui  
 Visibilité : Non      État du repère : Disparu  
 Pérennité : Aucune      Repère calculé : Non  
 PHEC : Non renseigné
