Commune : **VAYRAC****A Bourdaro- à 1-5 km de Vayrac.**Rivière : **La Sourdoire****1** Repère(s) sur le site**GÉNÉRAL****Unité de gestion :** Lot**Code :** GTL_S_6241**Auteur :** SPC GTL**Date de mise à jour :** 26/08/2016

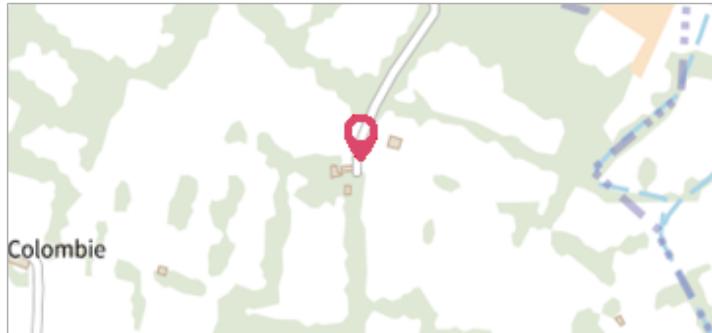
Photo du recensement d'origine, auteur photo : Klaus MARONNA

**6 Juillet 2001**Nature de l'inondation : **Débordement de cours d'eau****Altitude calculée de l'eau :** **non déterminé**Nature du repère : **Laisse d'inondation****Commentaires :** La crue a déposé une trace de boue relativement nette sur la végétation (tirets). Selon l'occupant de la maison - l'eau est rentrée et a atteint 0 - 30m environ dans la maison. Photographie prise le 13/07/2001.**GÉNÉRAL****Code :** GTL_R_5206**Auteur :** SPC GTL**Date de mise à jour :**
