Commune : **VAYRAC**Rivière : **La Sourdoire****A Bourdarou- 1-5 km de Vayrac.****1** Repère(s) sur le site**GÉNÉRAL**

Code : GTL_S_6242

Code : GTL_R_5207

SOURCE DE REPÉRAGE : LA CRUE DU 06/07/2001 DU PALSOU- DE LA SOURDOIRE ET DE LA TOURMENTE- RECUEIL PHOTOGRAPHIQUE. -

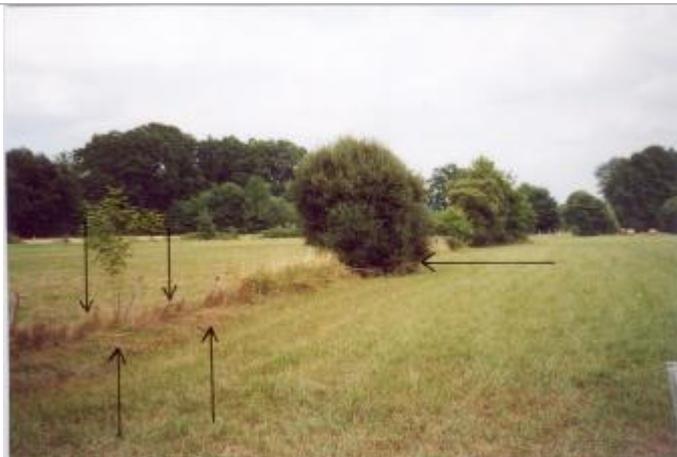
Photo du recensement d'origine. auteur photo : Klaus MARONNA

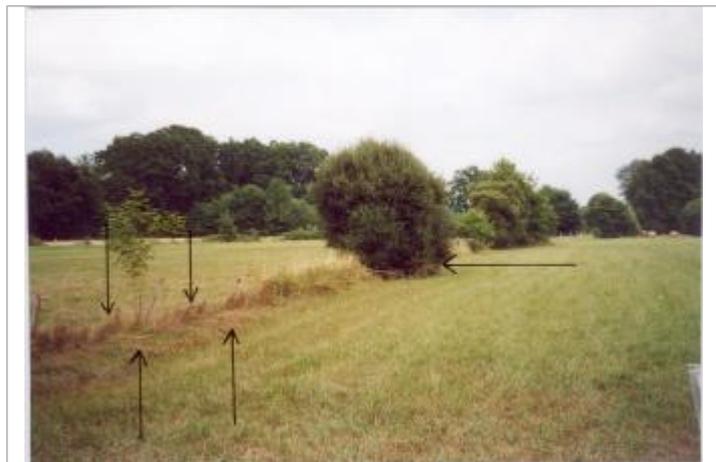
Commentaires : Vue de Bourdarou en direction de Bétaille. La crue a déposé des débris dans le grillage (flèches descendantes) et l'herbe couchée (flèches montantes) témoigne du sens du courant. Sur la face de la haie qui était opposée au sens du courant la crue a laissé une trace de boue (flèche horizontale). Photographie prise le 13/07/2001.

État du repère : Disparu

Photo du recensement d'origine. auteur photo : Klaus MARONNA
