Commune : SAINT-MARTIN-LABOUVAL

Rivière : Le Lot

Unité de gestion : Lot**Code :** GTL_S_6254**Auteur :** SPC GTL**Date de mise à jour :** 13/06/2022

Code : GTL_R_6618**Auteur :** SPC GTL**Date de mise à jour :**

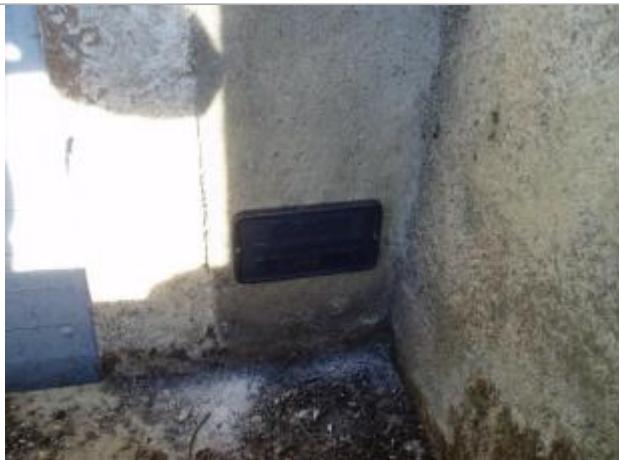
Commentaires : commentaires photo : zoom sur le repère, Vue sur un repère de la crue de 1927. Le repère de la crue de 2003 se trouve dans l'ombre et il est présenté sur le cliché suivant

Photo du recensement d'origine. auteur photo : Klaus MARONNA

Maximum de l'inondation : Oui**Visibilité :** Oui**Pérennité :** Longue**PHEC :** Non**État du repère :** Bon**Repère calculé :** Non

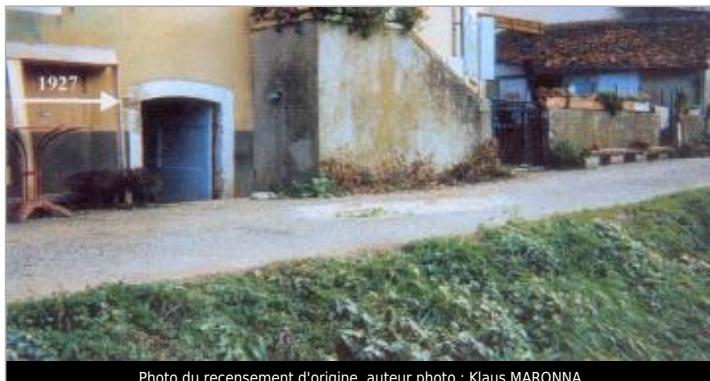
Altitude calculée de l'eau : **138.56 m**

Commentaires : Vue sur un bâtiment qui porte un repère de la crue du 09/03/1927. Sur la porte de la cave - la crue a laissé une trace nette (flèches sur le zoom) - à 0 - 47m du sol et à 1 - 09m en dessous du repère de la crue de 1927. Photographie prise le 11/12/2003.

Photo du recensement d'origine. auteur photo : Klaus MARONNA

Méthode : Non renseigné**Organisme :** Inconnu**Référence nivélée :** Marque d'inondation**Système altimétrique :** NGF IGN 1969 (système normal)**Altitude de la référence (en m) :** 138.560 m**Altitude calculée de l'eau (en m) :** 138.56

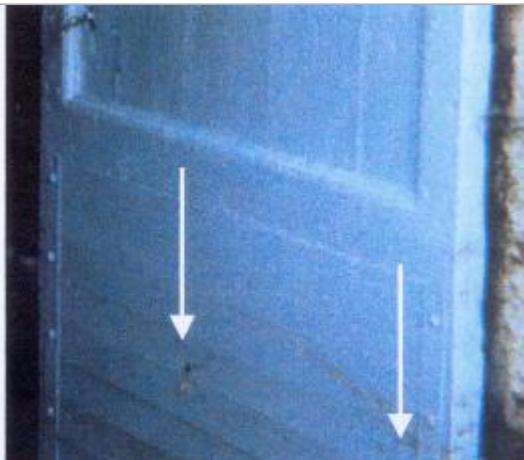
Altitude calculée de l'eau : **137.47 m**

Commentaires : Vue sur un bâtiment qui porte un repère de la crue du 09/03/1927. Sur la porte de la cave - la crue a laissé une trace nette (flèches sur le zoom) - à 0 - 47m du sol et à 1 - 09m en dessous du repère de la crue de 1927. Photographie prise le 11/12/2003.

Photo du recensement d'origine. auteur photo : Risque et Territoire

Maximum de l'inondation : Oui**Visibilité :** Non**Pérennité :** Aucune**PHEC :** Non renseigné**État du repère :** Disparu**Repère calculé :** Non

Méthode : Non renseigné**Organisme :** Inconnu**Commentaires sur le niveling :** La laisse de crue se trouvait 47 cm au-dessus du sol de la cave.**Référence nivélée :** Marque d'inondation**Système altimétrique :** NGF IGN 1969 (système normal)**Altitude de la référence (en m) :** 137.470 m**Altitude calculée de l'eau (en m) :** 137.47
