Commune : **LA CHAPELLE-AUX-SAINTS****A l'église.**Rivière : **La Sourdoire****1**Repère(s) sur
le site**GÉNÉRAL****Unité de gestion :** Gironde-Adour-Dordogne**Code :** GTL_S_6255**Date de mise à jour :** 26/08/2016**Auteur :** SPC GTL

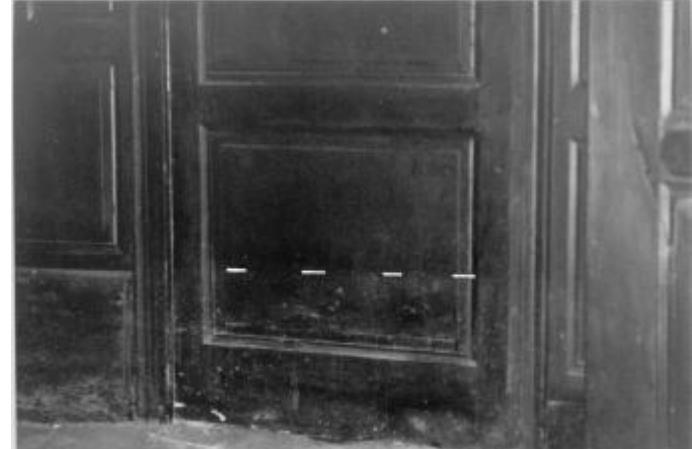
Photo du recensement d'origine. auteur photo : Klaus MARONNA

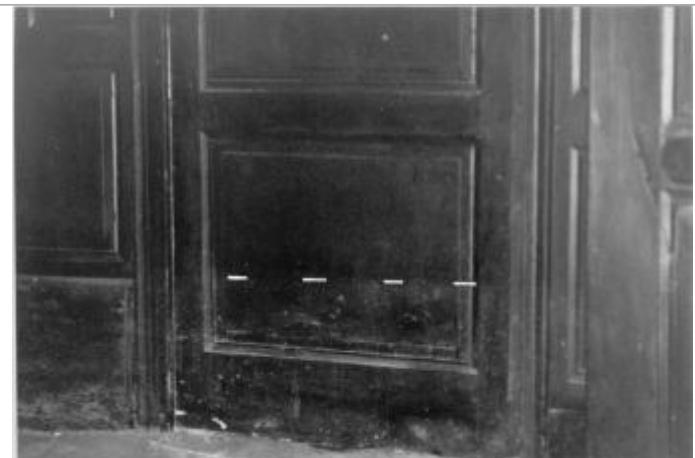
**6 Juillet 2001**Nature de l'inondation : **Débordement de cours d'eau**Altitude calculée de l'eau : **non déterminé**Nature du repère : **Laisse d'inondation****Commentaires :** Vue à l'intérieur de l'église. La crue a laissé une trace de boue nette - à 0 - 35m du sol (tirets). Photographie prise le 12/08/2001.**GÉNÉRAL****Code :** GTL_R_5198**Date de mise à jour :****Auteur :** SPC GTL

Photo du recensement d'origine. auteur photo : Klaus MARONNA
