Commune : **BETAILLE**Rivière : **Le Palsou****A 100 m de l'école.****1**Repère(s) sur
le site**GÉNÉRAL**

Code : GTL_S_6263

SOURCE DE REPÉRAGE : LA CRUE DU 06/07/2001 DU PALSOU- DE LA SOURDOIRE ET DE LA TOURMENTE- RECUEIL PHOTOGRAPHIQUE. -

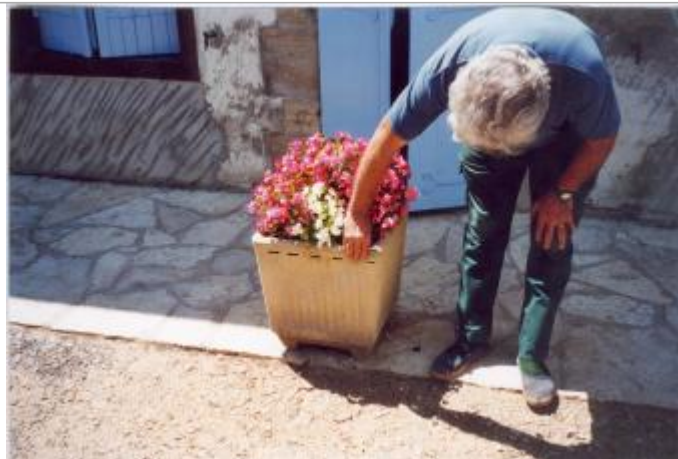
Photo du recensement d'origine. auteur photo : Klaus MARONNA

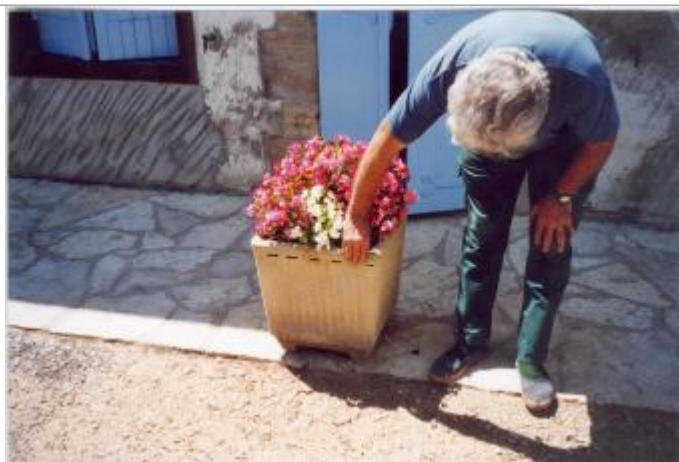
Commentaires : L'occupant de la maison indique le niveau atteint par la crue (tirets). A cet endroit - la hauteur de submersion a atteint 0 - 45m. Photographie prise le 16/07/2001.

État du repère : Disparu

Photo du recensement d'origine. auteur photo : Klaus MARONNA

Différence entre le niveau d'eau et la référence (en m) : 0.450 m
