Commune : **BETAILLE**

Rivière : **Le Palsou**

**A 100 m de l'école.**

**SOURCE DE REPÉRAGE : LA CRUE DU 06/07/2001 DU PALSOU- DE LA SOURDOIRE ET DE LA TOURMENTE- RECUEIL PHOTOGRAPHIQUE. -**

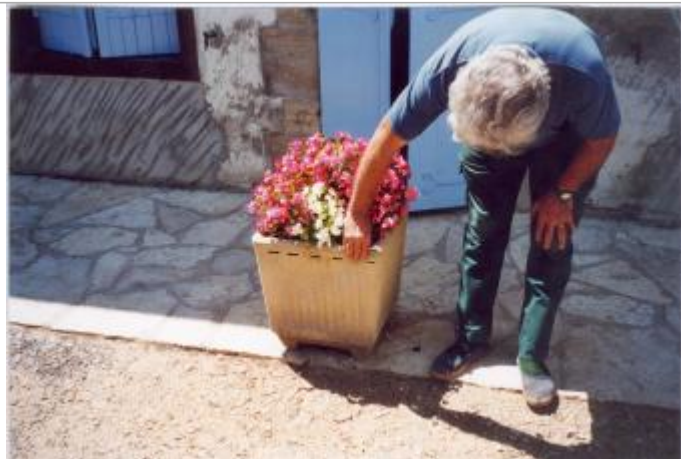
Photo du recensement d'origine. auteur photo : Klaus MARONNA
