Commune : **BETAILLE**

Rivière : **Le Palsou**

A l'école de Bétaille.

Code : GTL_S_6264

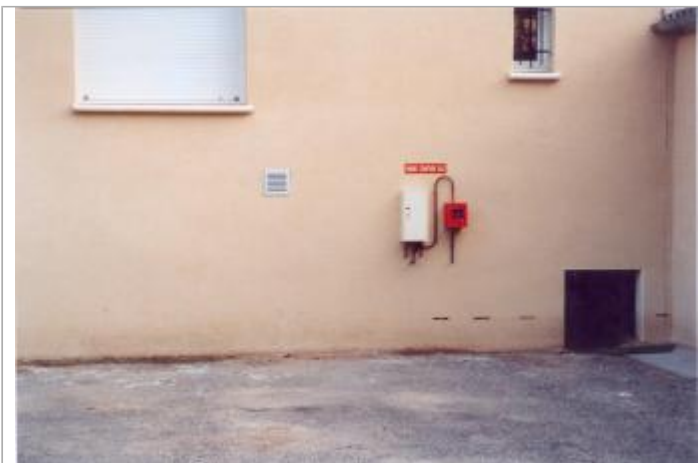
Photo du recensement d'origine. auteur photo : Klaus MARONNA

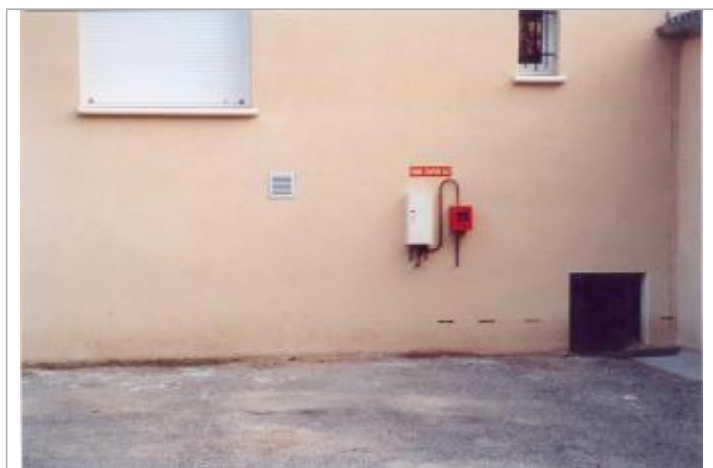
Code : GTL_R_5192

Nature du repère : **Laisse d'inondation**

Commentaires : Vue dans la cour de l'école. On distingue une trace d'humidité nette (tirets) qui est à 0 - 45m du sol - au niveau du montant gauche du portillon. Photographie prise le 14/07/2001.

État du repère : Disparu

Photo du recensement d'origine. auteur photo : Klaus MARONNA
