Commune : **BETAILLE**

Rivière : **Le Palsou**

## A Bétaille en face de l'école.

Code : GTL\_S\_6266

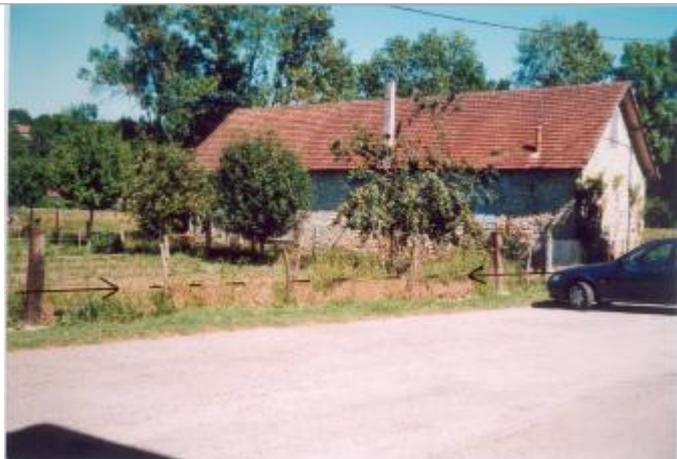
Photo du recensement d'origine. auteur photo : Klaus MARONNA

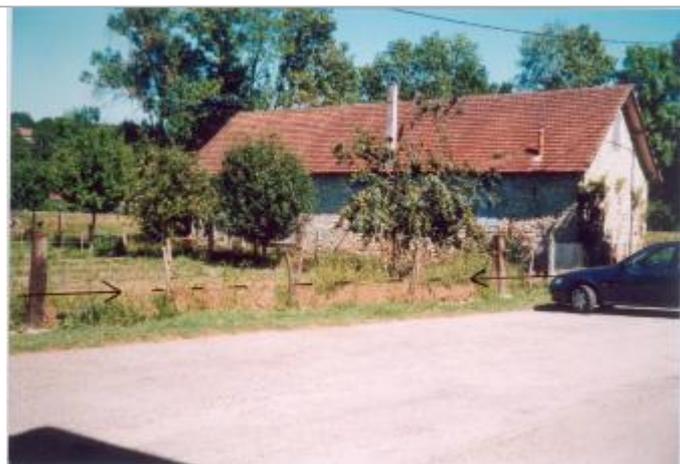
**Commentaires :** La crue a déposé des débris dans le grillage (tirets). A cet endroit - la route a été submergée d'une quarantaine de centimètres environ. Photographie prise le 13/08/2001.

Photo du recensement d'origine. auteur photo : Klaus MARONNA
