Commune : **BETAILLE**

Rivière : **Le Palsou**

## A Bétaille en face de l'école.

**SOURCE DE REPÉRAGE : LA CRUE DU 06/07/2001 DU PALSOU- DE LA SOURDOIRE ET DE LA TOURMENTE- RECUEIL PHOTOGRAPHIQUE. -**

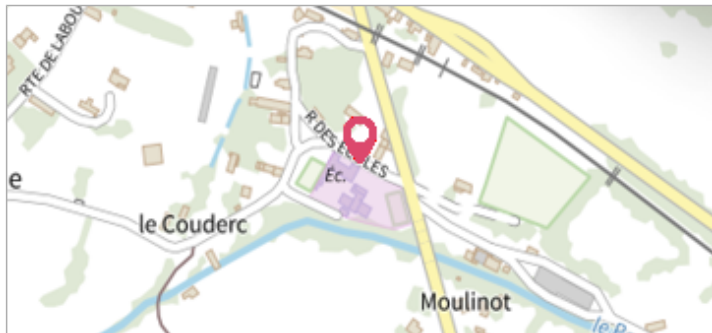
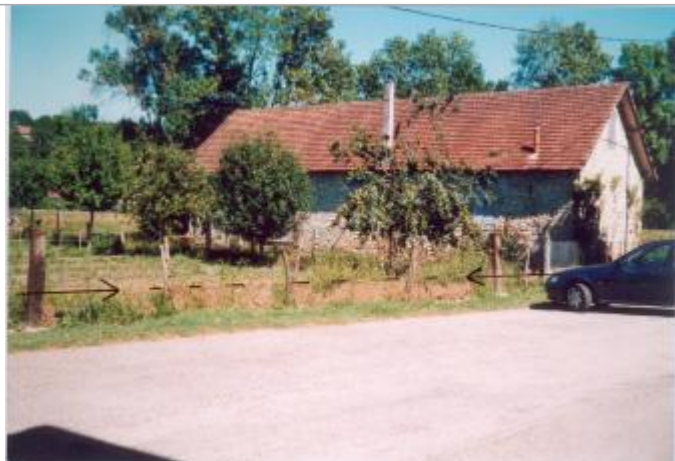
Photo du recensement d'origine. auteur photo : Klaus MARONNA

**Commentaires :** La crue a déposé des débris dans le grillage (tirets). A cet endroit - la route a été submergée d'une quarantaine de centimètres environ. Photographie prise le 13/08/2001.

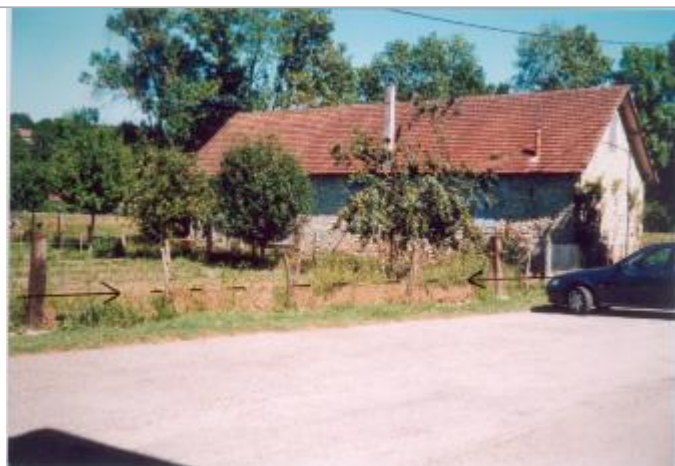
Différence entre le niveau d'eau et la référence (en m) : 0.400 m

Photo du recensement d'origine. auteur photo : Klaus MARONNA
