Commune : **SAINT-ANTONIN-NOBLE-VAL**Rivière : **La Bonnette****Rue de Nègre Porc.****1** Repère(s) sur le site**GÉNÉRAL****Unité de gestion :** Garonne-Tarn-Lot**Code :** GTL\_S\_6277**Date de mise à jour :** 03/11/2017**Auteur :** SPC GTL

**GÉNÉRAL****Code :** GTL\_R\_6142**Date de mise à jour :****Auteur :** SPC GTL

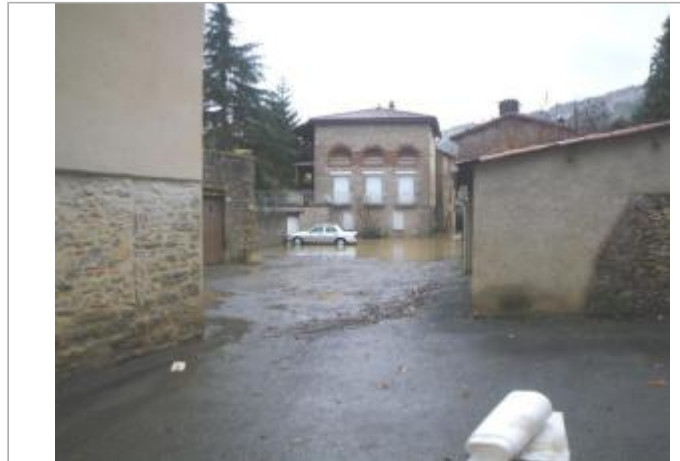
Photo du recensement d'origine. auteur photo : Christian Montaigut

**Commentaires :** Présence d'une laisse de crue (débris végétaux). Photographie fournie à Geosphair par un habitant de St Antonin Noble Val. - commentaires photo : Photographie prise vers midi pendant la décrue. Au bout de la rue au maximum de la crue il y avait 1.50 m d'eau.

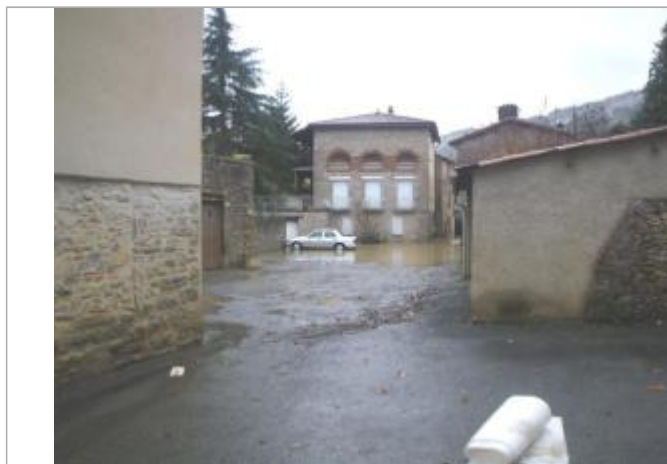
**MARQUE****Maximum de l'inondation :** Oui**Visibilité :** Non**État du repère :** Disparu**Pérennité :** Aucune**Repère calculé :** Non**PHEC :** Non**SOURCE DE REPÉRAGE : - -****Type de repérage :** Contribution spontanée web ou smartphone**Organisme :** Particulier**NIVELLEMENT D'ORIGINE****Méthode :** Non renseigné**Organisme :** Inconnu**Référence nivelée :** Autre type de référence**Système altimétrique :** NGF IGN 1969 (système normal)

Photo du recensement d'origine. auteur photo : Christian Montaigut
