Commune : SAINT-ANTONIN-NOBLE-VAL

Rivière : L' Aveyron

## En aval immédiat du pont- aire de pique-nique.

**1** Repère(s) sur le site**GÉNÉRAL****Unité de gestion :** Garonne-Tarn-Lot**Code :** GTL\_S\_6278**Date de mise à jour :** 25/08/2016**Auteur :** SPC GTL

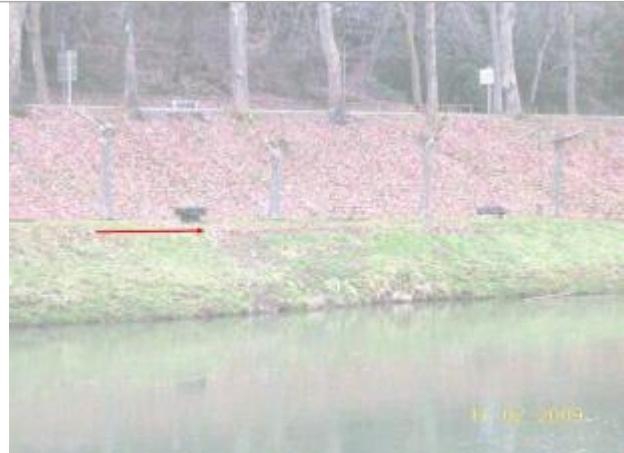
Photo du recensement d'origine. auteur photo : GEOSPHAIR

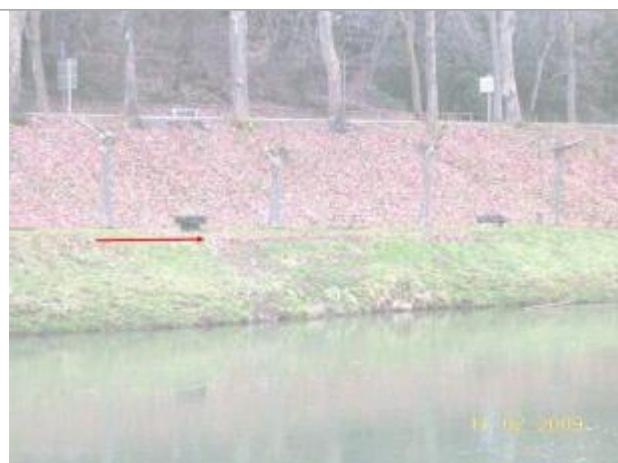
**24 Janvier 2009**Nature de l'inondation : **Débordement de cours d'eau**Altitude calculée de l'eau : **non déterminé**Nature du repère : **Photographie****Commentaires :** Laisse de crue avec débris de végétaux. - commentaires photo : La flèche rouge montre la limite d'inondation.**GÉNÉRAL****Code :** GTL\_R\_6111**Date de mise à jour :****Auteur :** SPC GTL

**MARQUE****Maximum de l'inondation :** Oui**Visibilité :** Non**État du repère :** Disparu**Pérennité :** Aucune**Repère calculé :** Non**PHEC :** Non**SOURCE DE REPÉRAGE : - -****Type de repérage :** Non renseigné**Organisme :** GEOSPHAIR**NIVELLEMENT D'ORIGINE****Méthode :** Non renseigné**Organisme :** Inconnu**Référence nivélée :** Autre type de référence**Système altimétrique :** NGF IGN 1969 (système normal)

Photo du recensement d'origine. auteur photo : GEOSPHAIR
