Commune : **CENEVIERES**

Rivière : **Le Lot**

Accueil du camping

Code : GTL_S_6290

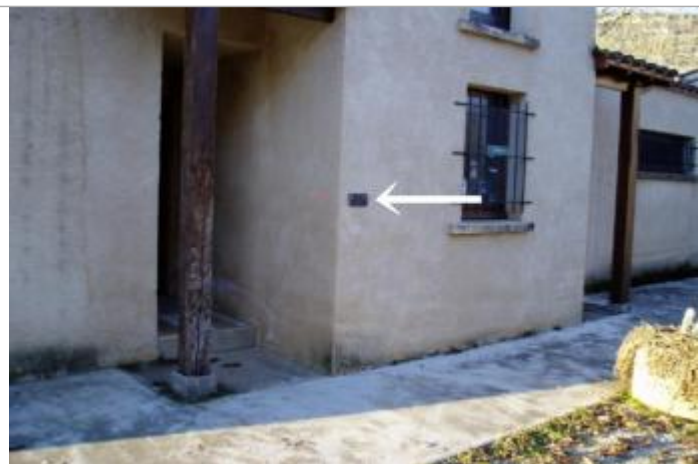
Texte : CRUE - DEC.2003

Commentaires sur le nivellement : épaisseur d'eau : 1.41

Photo du recensement d'origine. auteur photo : Klaus MARONNA

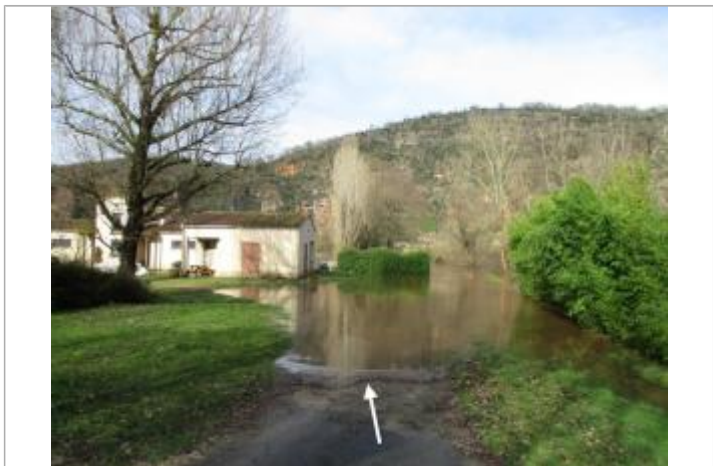
Commentaires : La photo a été prise peu après le pic de crue qui a affleuré le seuil du bâtiment.

Maximum de l'inondation : Oui
 État du repère : Disparu
