Commune : **CENEVIERES** | Rivière : **Le Lot**

Accueil du camping

Unité de gestion : Lot
 Code : GTL_S_6290 Date de mise à jour : 17/11/2020
 Auteur : SPC GTL

Code : GTL_R_6546 Date de mise à jour : 24/04/2018
 Auteur : SPC GTL

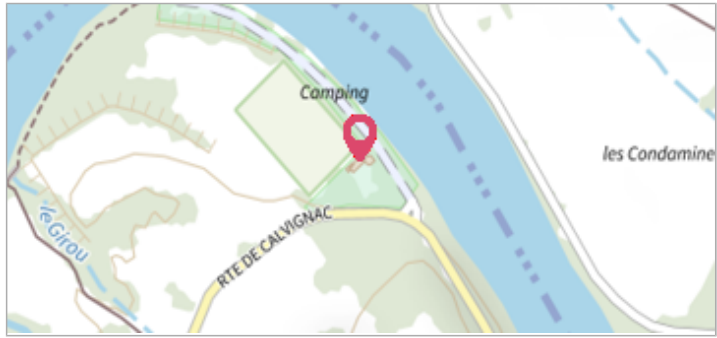
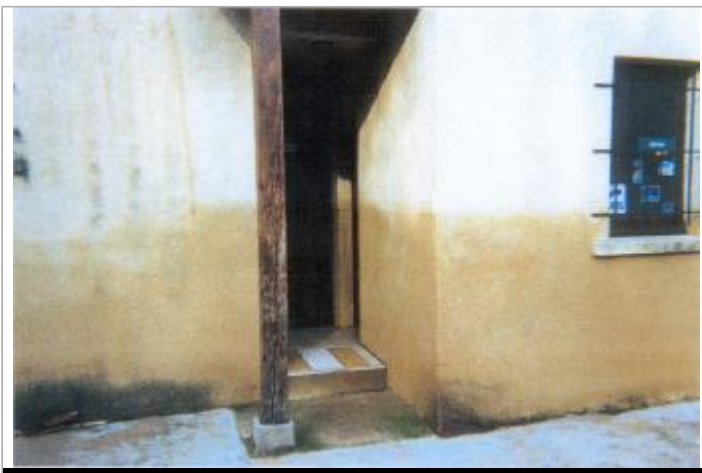
Photo du recensement d'origine. auteur photo : Klaus MARONNA

4 décembre 2003 Altitude calculée de l'eau : **139.02 m**

Nature de l'inondation : **Débordement de cours d'eau** Nature du repère : **Plaque**

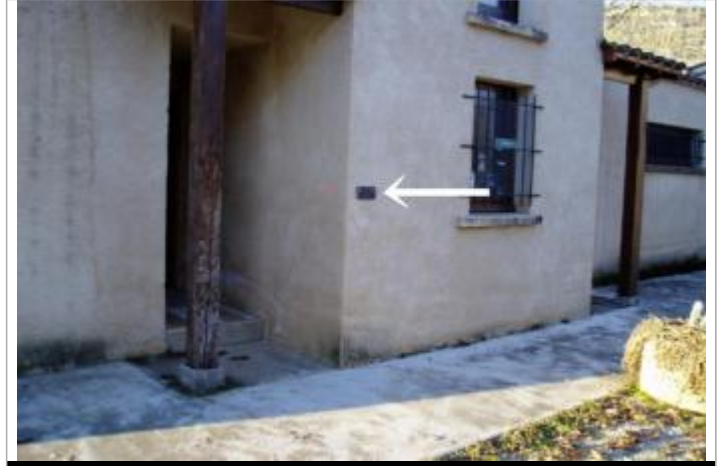
Photo du recensement d'origine. auteur photo : Klaus MARONNA

Texte : CRUE - DEC.2003
 Maximum de l'inondation : Oui
 Visibilité : Oui État du repère : Bon
 Pérennité : Longue Repère calculé : Non
 PHEC : Non

Méthode : Non renseigné
 Organisme : Inconnu
 Commentaires sur le nivellement : épaisseur d'eau : 1.41
 Référence nivelée : Marque d'inondation
 Système altimétrique : NGF IGN 1969 (système normal)
 Altitude de la référence (en m) : 139.020 m
 Altitude calculée de l'eau (en m) : 139.02

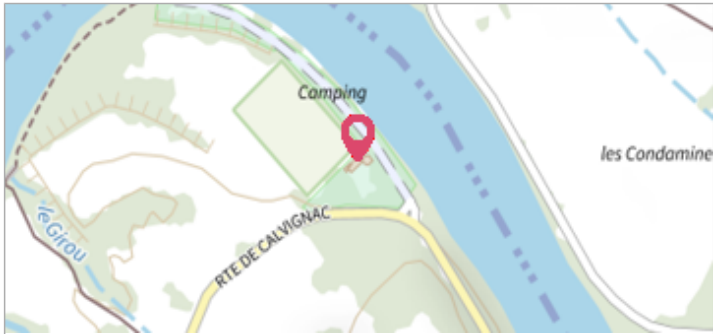
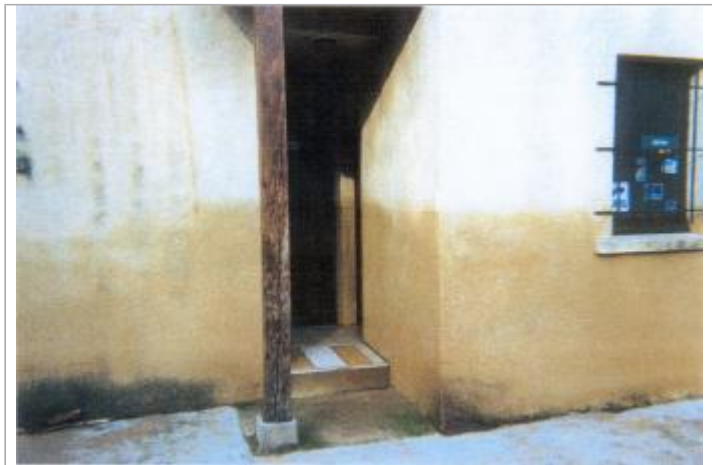
Photo du recensement d'origine. auteur photo : Klaus MARONNA

Nature de l'inondation : **Débordement de cours d'eau** Nature du repère : **Laisse d'inondation**
