Commune : **MIREPEIX** | Rivière : **Le Gave de Pau**

**berge à 400m en aval du pont**

Unité de gestion : Gironde-Adour-Dordogne  
 Code : GTL\_S\_63 Date de mise à jour : 26/08/2016  
 Auteur : SPC GTL

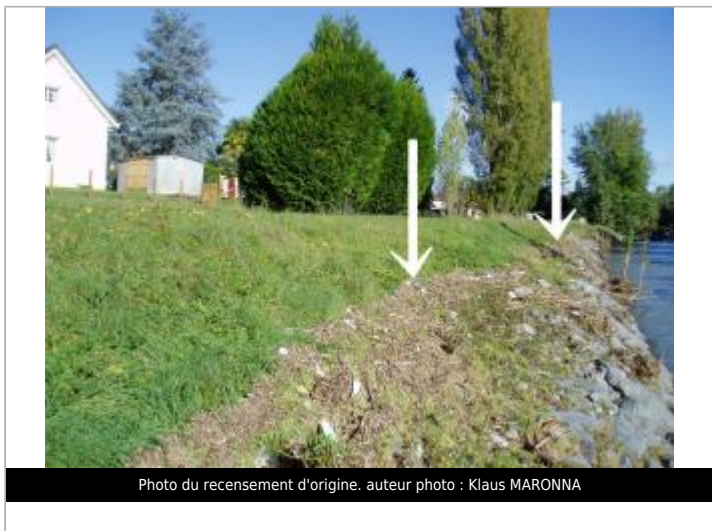
**Commentaires :** commentaires photo : Vue vers l'aval. La crue a déposé sur la berge une laisse à environ un mètre en dessous du seuil d'inondation.

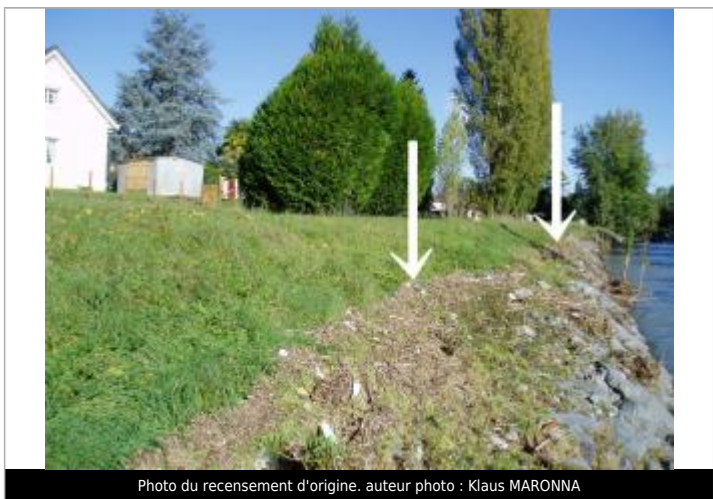
Maximum de l'inondation : Oui  
 Visibilité : Non État du repère : Disparu  
 Pérennité : Aucune Repère calculé : Non  
 PHEC : Non renseigné
