Commune : SAINT-JEAN-DE-RIVES

Rivière : L' Agout

Chaussées entre les 2 moulins.**1** Repère(s) sur le site**GÉNÉRAL****Unité de gestion :** Garonne-Tarn-Lot**Code :** GTL_S_6313**Date de mise à jour :** 08/11/2017**Auteur :** SPC GTL

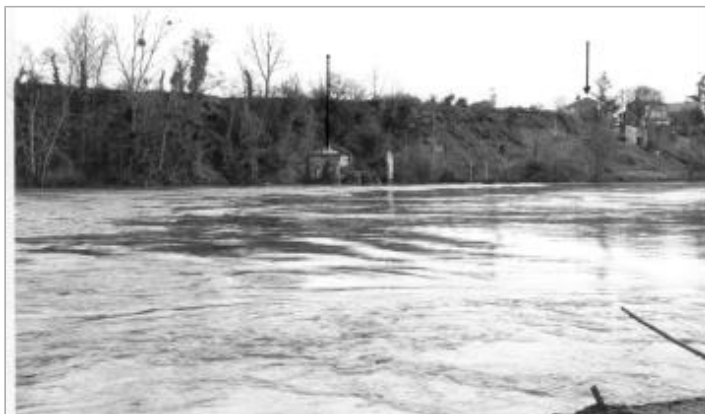
Photo du recensement d'origine. auteur photo : Klaus MARONNA

Commentaires : La photographie est prise de la rive gauche. La chaussée entre les deux moulins est complètement ennoyée et ne laisse paraître qu'un léger frémissement en surface. La rive droite - en face de la phot - est élevée d'une vingtaine de mètres(comme la rive gauche). La crue de 1930 n' avait donc pas débordé ici, mais le niveau avait dépassé le toit du moulin. Source: F. Gazelle.

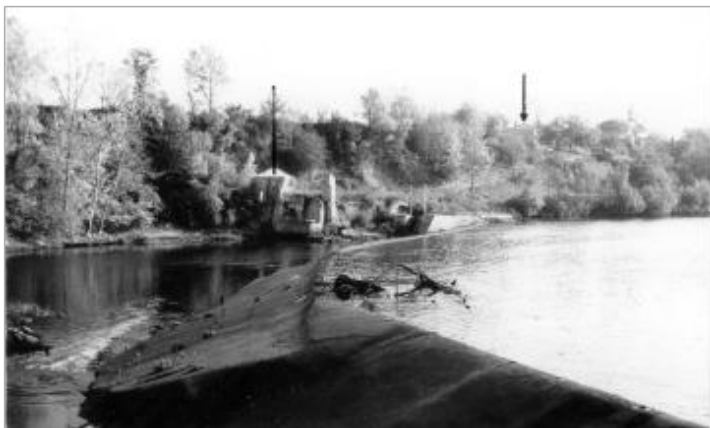
MARQUE**Maximum de l'inondation :** Oui**Visibilité :** Non**État du repère :** Disparu**Pérennité :** Non renseigné**Repère calculé :** Non**PHEC :** Non renseigné**SOURCE DE REPÉRAGE : ALBUM DE PHOTOGRAPHIE DE CRUES DU BASSIN DU TARN EN MIDI-PYRÉNÉES. -****Type de repérage :** Campagne de terrain post-inondation**Organisme(s) :** Bureau d'études**NIVELLEMENT D'ORIGINE****Méthode :** Non renseigné**Organisme :** Inconnu**Référence nivelée :** Autre type de référence**Système altimétrique :** NGF IGN 1969 (système normal)

Photo du recensement d'origine. auteur photo : Klaus MARONNA
