Commune : SAINT-JEAN-DE-RIVES

Rivière : L' Agout

Chaussées entre les 2 moulins.

1 Repère(s) sur le site**GÉNÉRAL****Unité de gestion :** Garonne-Tarn-Lot**Code :** GTL_S_6313**Date de mise à jour :** 08/11/2017**Auteur :** SPC GTL

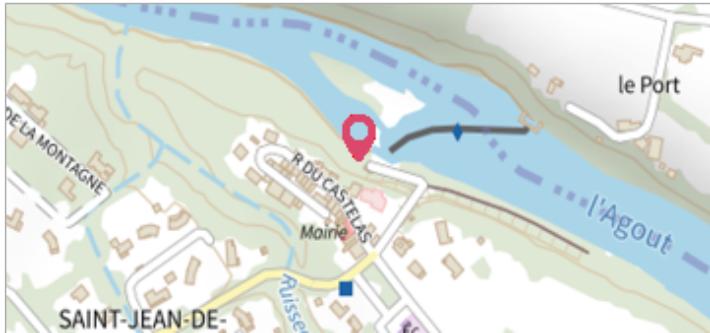
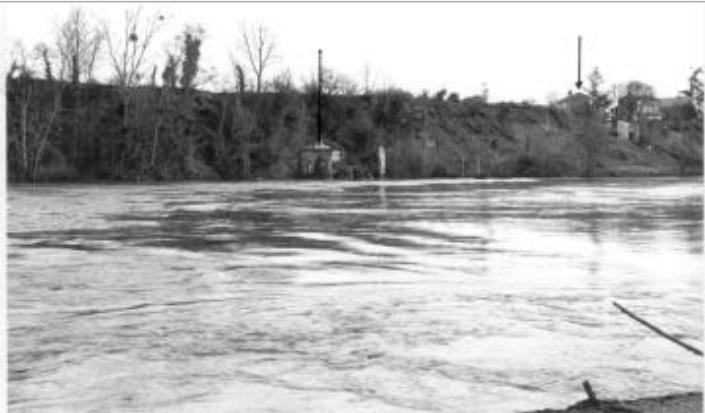
Photo du recensement d'origine. auteur photo : Klaus MARONNA
