Commune : **QUEYSSAC-LES-VIGNES**Rivière : **Le Palsou****Au pont de la D 12E à Blancou- 2-5 km en amont de Bétaille.****1**

**GÉNÉRAL****Unité de gestion :** Gironde-Adour-Dordogne**Code :** GTL\_S\_6324**Date de mise à jour :** 26/08/2016**Auteur :** SPC GTL

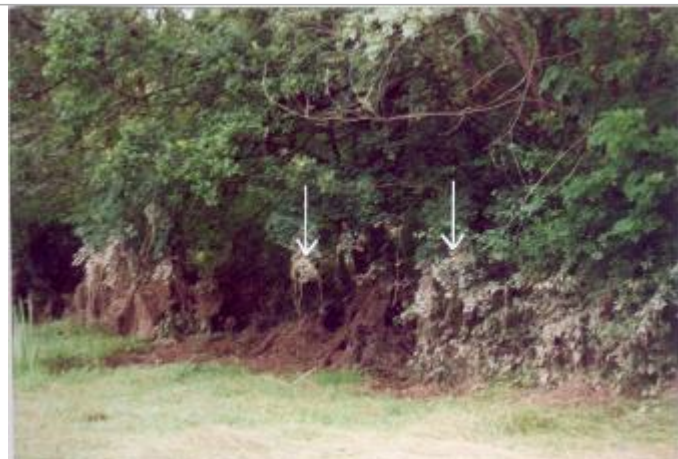
Photo du recensement d'origine. auteur photo : Klaus MARONNA

**6 Juillet 2001**Altitude calculée de l'eau : **non déterminé**Nature de l'inondation : **Débordement de cours d'eau**Nature du repère : **Laisse d'inondation****Commentaires :** Vue du pont vers l'aval et sur la rive droite. La crue a laissé une trace de boue peu homogène sur la végétation (flèches). A cet endroit - la hauteur de submersion a dépassé 1 - 00m. Photographie prise le 14/07/2001**GÉNÉRAL****Code :** GTL\_R\_5187**Date de mise à jour :****Auteur :** SPC GTL

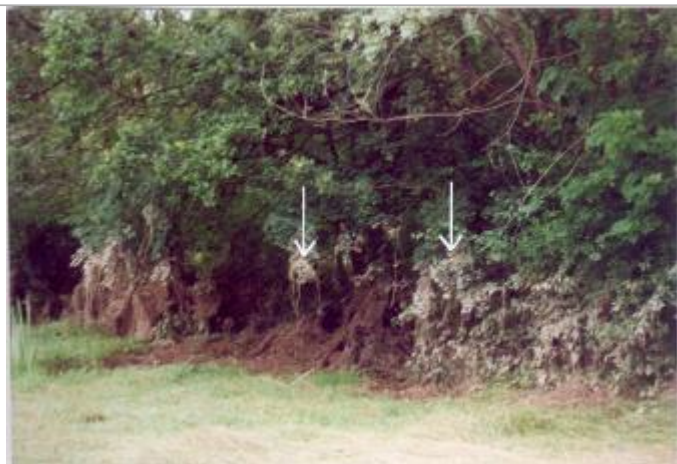
**MARQUE****Maximum de l'inondation :** Oui**Visibilité :** Non**État du repère :** Disparu**Pérennité :** Aucune**Repère calculé :** Non**PHEC :** Non renseigné**SOURCE DE REPÉRAGE : LA CRUE DU 06/07/2001 DU PALSOU- DE LA SOURDOIRE ET DE LA TOURMENTE- RECUEIL PHOTOGRAPHIQUE. -****Type de repérage :** Campagne de terrain post-inondation**Organisme :** Bureau d'études**NIVELLEMENT D'ORIGINE****Méthode :** Non renseigné**Organisme :** Inconnu**Référence nivelée :** Autre type de référence**Système altimétrique :** NGF IGN 1969 (système normal)

Photo du recensement d'origine. auteur photo : Klaus MARONNA
