Commune : **MERENS-LES-VALS**Rivière : **L' Ariège****Bordes de Pierrou****1** Repère(s) sur le site**GÉNÉRAL****Unité de gestion :** Garonne-Tarn-Lot**Code :** GTL\_S\_6345**Date de mise à jour :** 25/08/2016**Auteur :** SPC GTL

**GÉOLOCALISATION****Coordonnées WGS84 :** X: 1.81847000 / Y: 42.61420000**Coordonnées RGF93 (Lambert 93) :** X: 602932.45 / Y: 6169004.64**Coordonnées RGF93 (ETRS89) :** X: 1.81847 / Y: 42.6142**Code Hydro:** 01--0250**Rive de référence:** Non renseigné

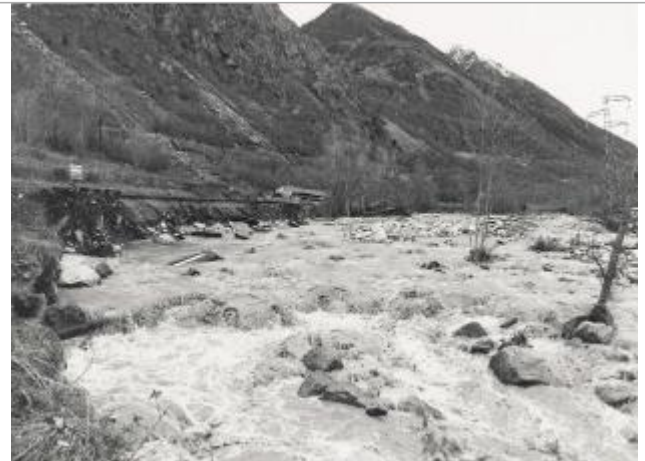
Photo du recensement d'origine. auteur photo : AGERIN

**Commentaires :** La photographie - prise par le service RTM de l'Ariège - nous montre le secteur des Bordes de Pierrou après une décrue avancée. En rive droite - on voit nettement la plate forme érodée de la RN 20 - détruite sur plus de 100 m. En outre - on voit aussi un bâtiment - nommé Casa Pépé - où l'on aperçoit des coulées en amont. Ces coulées sont à l'origine d'un ensevelissement mortel.
