Commune : **ARREAU**Rivière : **L' Aure****en amont immédiat de la passerelle****1**Repère(s) sur
le site**GÉNÉRAL****Unité de gestion :** Garonne-Tarn-Lot**Code :** GTL_S_636**Date de mise à jour :** 10/01/2018**Auteur :** SPC GTL

GÉNÉRAL**Code :** GTL_R_8298**Date de mise à jour :****Auteur :** SPC GTL

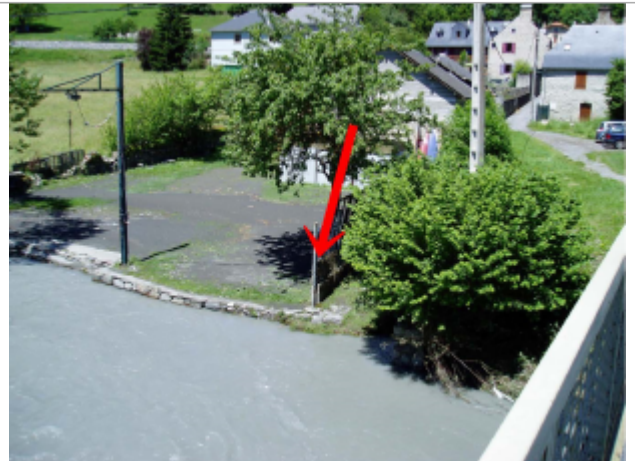
Débris dans le grillage

Commentaires : Zoom sur les débris qui sont à 1.12m du sol et à 0.58m au dessus du muret du grillage. Vue depuis la passerelle sur la rive gauche. Dans le grillage la crue a déposé des débris.
