Commune : **PUCH-D'AGENAIS**Rivière : **La Garonne****Lieu-dit Carreau.****1** Repère(s) sur le site**GÉNÉRAL****Unité de gestion :** Garonne-Tarn-Lot**Code :** GTL_S_640**Date de mise à jour :** 25/08/2016**Auteur :** SPC GTL

GÉNÉRAL**Code :** GTL_R_5345**Date de mise à jour :****Auteur :** SPC GTL

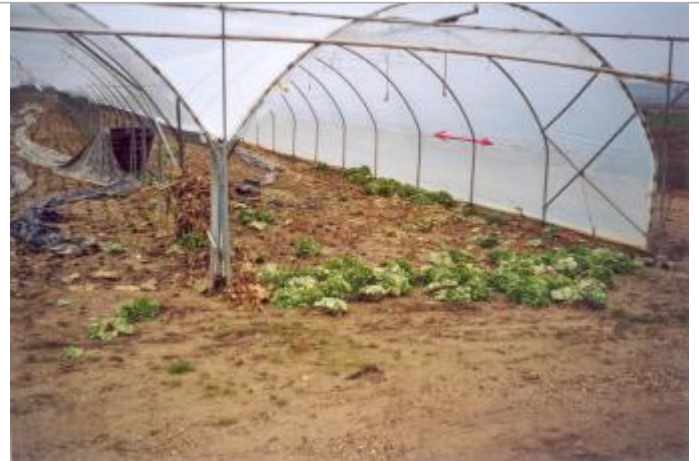
Photo du recensement d'origine. auteur photo : GEOSPHAIR

Commentaires : Photographie prise le 20/02/2003. Le lieu-dit Carreau a été inondé (la hauteur d'eau a dépassé 1 - 00m). Les cultures sous serres ont été détruites ou rendues impropres à la consommation du fait de l'accumulation des limons.
