Commune : **IGON****D 938 à 500m en aval d'Igon**Rivière : **Le Gave de Pau****1**Repère(s) sur  
le site**GÉNÉRAL****Unité de gestion :** Gironde-Adour-Dordogne**Date de mise à jour :** 26/08/2016**Code :** GTL\_S\_65**Auteur :** SPC GTL

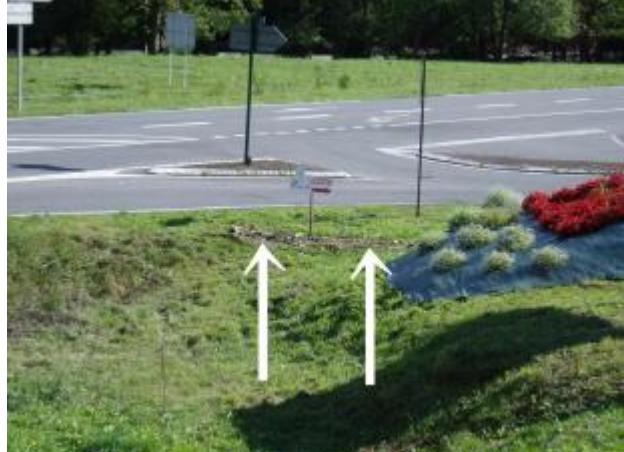
Photo du recensement d'origine. auteur photo : Klaus MARONNA

**Commentaires :** commentaires photo : Vue sur la laisse.,Vue vers l'amont sur la D 938 qui a été submergée à cet endroit. La boue a été dégagée de la route et poussée vers le bas-côté. Au niveau du panneau "Cédez le Passage" (flèche)- la crue a déposé une laisse- visible sur la photographie suivante.
