Commune : VAREN

## Chez M et Mme AIREY

Rivière : L' Aveyron

**1** Repère(s) sur le site**GÉNÉRAL****Unité de gestion :** Garonne-Tarn-Lot**Code :** GTL\_S\_6540**Date de mise à jour :** 25/08/2016**Auteur :** SPC GTL

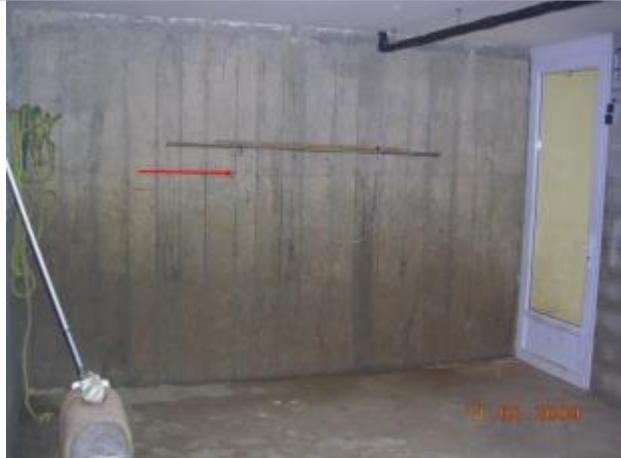
Photo du recensement d'origine. auteur photo : GEOSPHAIR

**Commentaires :** Débris végétaux dans le grillage et dépôt de limons dans le jardin. Trace de la crue dans le garage (1.44 m). - commentaires photo : Débris végétaux dans le grillage vus depuis le seuil du garage. - Niveau de la crue à l'intérieur du garage. la partie habitable est à l'étage. - la flèche rouge montre le niveau de la crue.

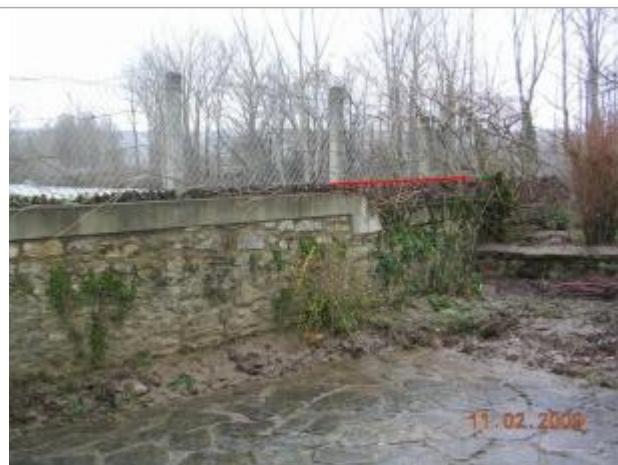
**MARQUE****Maximum de l'inondation :** Oui**Visibilité :** Non**État du repère :** Disparu**Pérennité :** Aucune**Repère calculé :** Non**PHEC :** Non**SOURCE DE REPÉRAGE : - -****Type de repérage :** Non renseigné**Organisme :** GEOSPHAIR**NIVELLEMENT D'ORIGINE****Méthode :** Non renseigné**Organisme :** Inconnu**Référence nivelée :** Autre type de référence**Système altimétrique :** NGF IGN 1969 (système normal)**Différence entre le niveau d'eau et la référence (en m) :** 1.440 m

Photo du recensement d'origine. auteur photo : GEOSPHAIR
