Commune : GARREVAQUES

### Au lieu-dit Les cabannes.

Rivière : Le Sor

# 11 Juin 2000

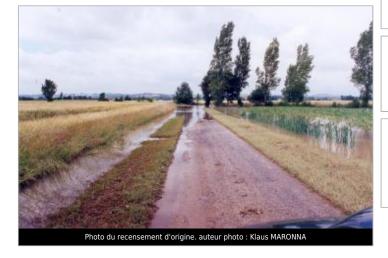
**Commentaires :** La vue est prise ne direction du nord - 1/2 journée après le maximum. La voirie communale est impraticable - en dépit de la faible hauteur de submersion. La platitude des terrains et l'absence de pente des fossés expliquent leur mauvaise vidange en début de décrue. Source: F. Gazelle.
