Commune : SAINT-MARTIN-LAGUEPIE

Rivière : Le Viaur

Jardin de la maison immédiat du pont.

Code : GTL_S_6655

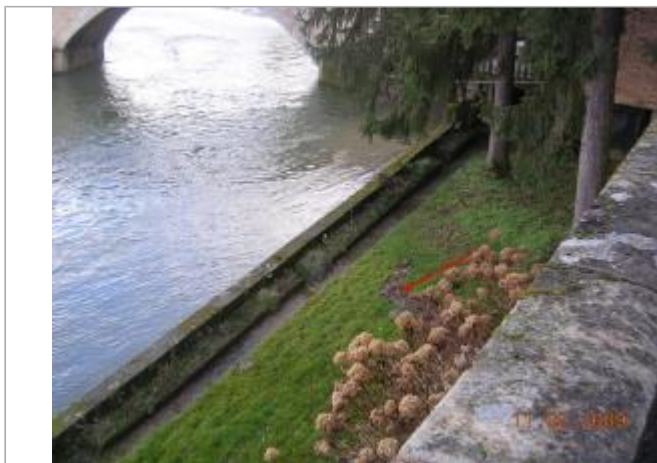
Photo du recensement d'origine. auteur photo : GEOSPHAIR

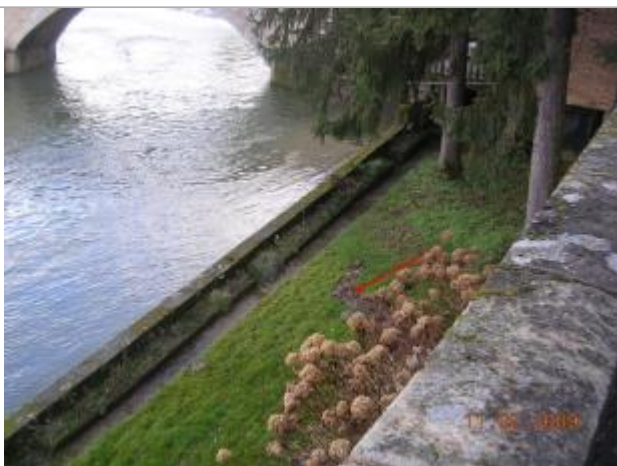
Nature du repère : Laisse d'inondation

Commentaires : Laisse de crue dans le jardin - commentaires photo : Dépot de feuille et de débris végétaux montrent la limite de la crue. Source : Géosphair

État du repère : Disparu

Photo du recensement d'origine. auteur photo : GEOSPHAIR
