Commune : **LAGUEPIE**Rivière : **Le Viaur**

Rue du Viaur- garage d'une habitation.

Unité de gestion : Garonne-Tarn-Lot**Code :** GTL_S_6659**Date de mise à jour :** 09/11/2017**Auteur :** SPC GTL

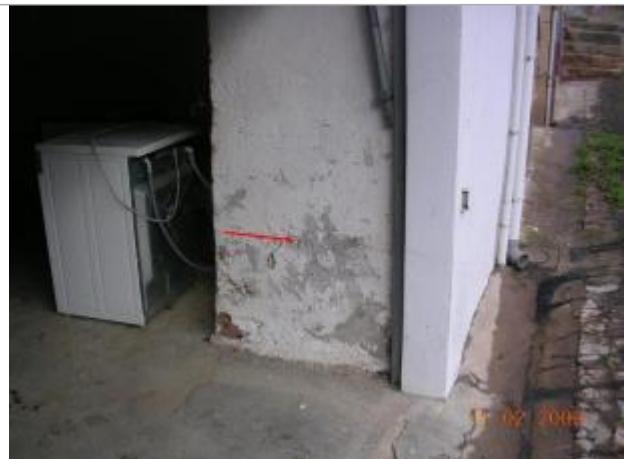
Photo du recensement d'origine. auteur photo : GEOSPHAIR

**24 Janvier 2009**Nature de l'inondation : **Débordement de cours d'eau**Altitude calculée de l'eau : **non déterminé**Nature du repère : **Photographie****Commentaires :** Il y avait 55 cm d'eau dans le garage. Les pompiers ont aidé à le débarrasser avant la montée des eaux. Il restait 50cm avant que l'eau n'atteigne le niveau inférieur de la maison. - commentaires photo : la flèche rouge indique le niveau atteint par la crue. Source : Géosphair

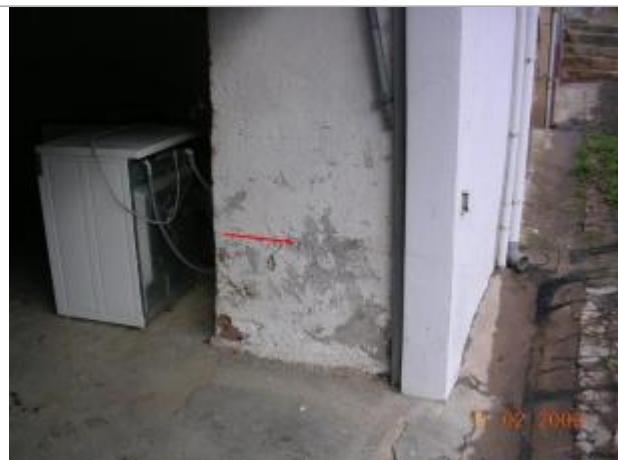
Maximum de l'inondation : Oui**Visibilité :** Non**État du repère :** Disparu**Pérennité :** Aucune**Repère calculé :** Non**PHEC :** Non

Méthode : Non renseigné**Organisme :** Inconnu**Référence nivelée :** Autre type de référence**Système altimétrique :** NGF IGN 1969 (système normal)**Différence entre le niveau d'eau et la référence (en m) :** 0.550 m

Photo du recensement d'origine. auteur photo : GEOSPHAIR
