Commune : **LAVARDAC**

Rivière : **La Baïse**

## Maison inondée en aval du pont de la D108 en rive-gauche

**Code :** GTL\_S\_667

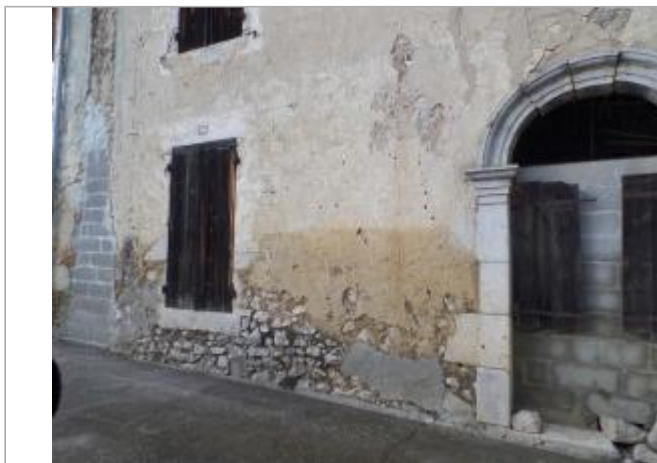
Photo du recensement d'origine. auteur photo : CACG

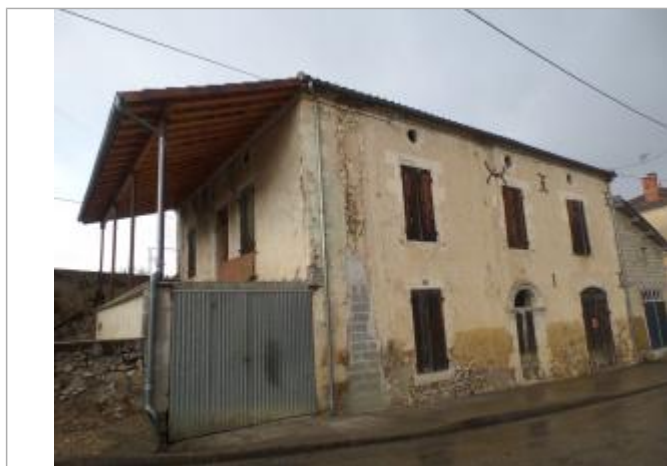
**Code :** GTL\_R\_8978

Nature du repère : **Laisse d'inondation**

Photo du recensement d'origine. auteur photo : CACG

**État du repère :** Disparu

**Différence entre le niveau d'eau et la référence (en m) :** 1.650 m
