Commune : ARREAU

Rivière : La Neste

## Pont D112 à aval de la confluence, rive droite face amont

Code : GTL\_S\_673

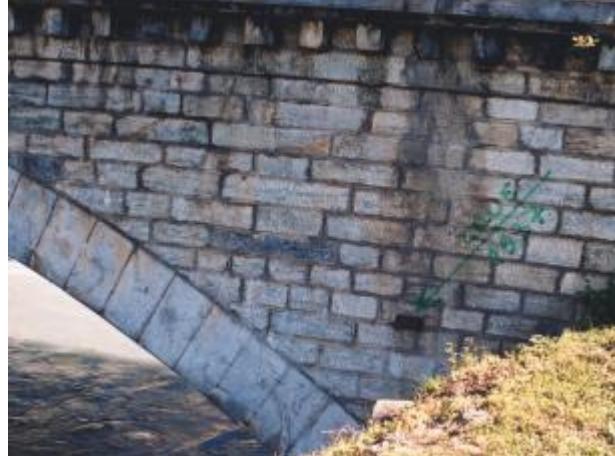
Photo du recensement d'origine. auteur photo : AGERIN

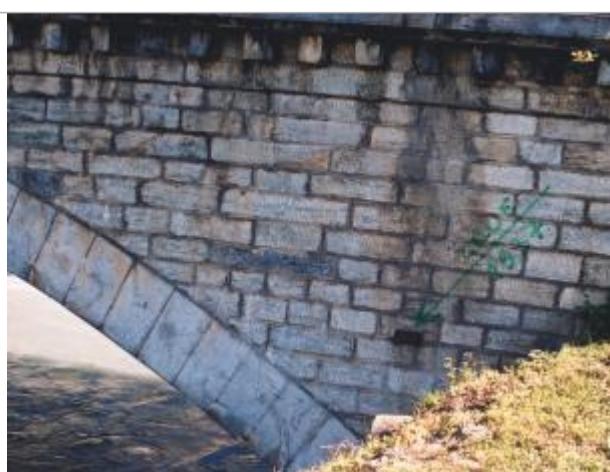
**Commentaires :** Vue vers l'aval. Ce pont est situé en aval (100 m) de la confluence des 2 Nestes. Il s'en est fallu de peu qu'il soit aveuglé. Des laisses sont perceptibles en rive droite. La plaque de la crue de 1937 (parement amont, rive droite) a été dépassée de 60 cm, ce qui serait en concordance avec la donnée historique et la repère du pont immédiatement en amont (station DIREN).

Photo du recensement d'origine. auteur photo : AGERIN

État du repère : Moyen

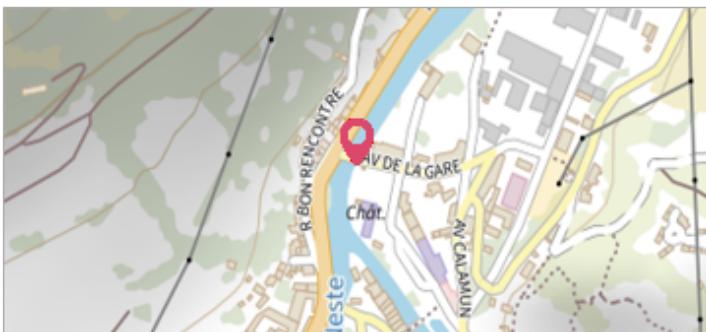
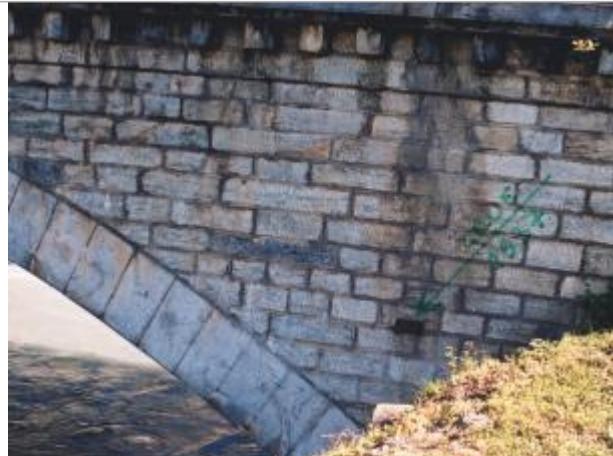
Photo du recensement d'origine. auteur photo : AGERIN

Repère normalisé au dessus du repère de 1897

**MARQUE****Maximum de l'inondation :** Oui**Visibilité :** Oui**État du repère :** Disparu**Pérennité :** Aucune**Repère calculé :** Non**PHEC :** Non**SOURCE DE REPÉRAGE : RECENSEMENT SSV PAPI 2020-2023 -****Type de repérage :** Contribution spontanée web ou smartphone**Organisme :** AGERIN Syndicat Rivieres Salat-Volp**NIVELLEMENT D'ORIGINE****Méthode :** Non renseigné**Organisme :** Inconnu**Référence nivelée :** Autre type de référence**Système altimétrique :** NGF IGN 1969 (système normal)**Différence entre le niveau d'eau et la référence (en m) :** 0.600 m

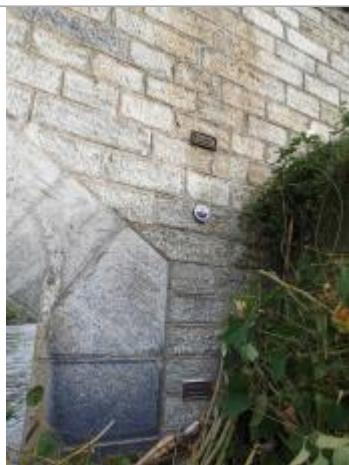
**5 Juillet 2001**Nature de l'inondation : **Débordement de cours d'eau**Altitude calculée de l'eau : **non déterminé**Nature du repère : **Repère normalisé (décret n°2005-233)****Commentaires :** Repère de la crue du 5 juillet 2001 - des laisses de crues perceptibles en rives droite indiquent une hauteur supérieur de 60 cm à la crue de 1937.**GÉNÉRAL****Code :** GTL\_R\_5142**Auteur :** SPC GTL**Date de mise à jour :**

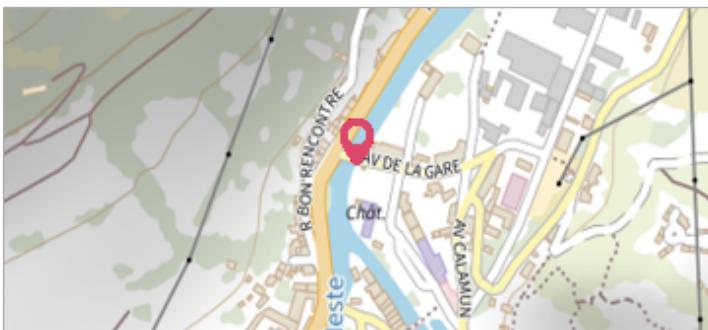
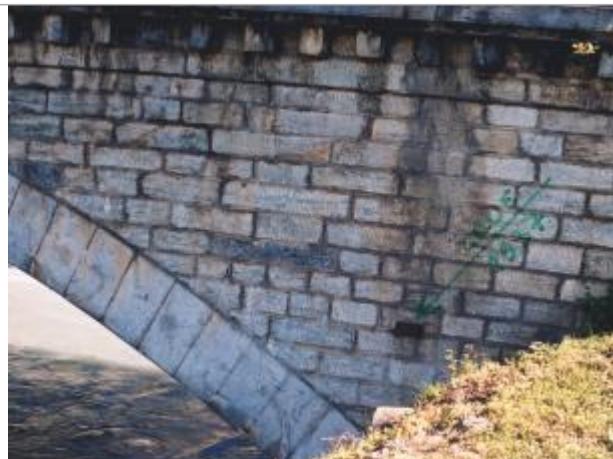
Photo du recensement d'origine. auteur photo : AGERIN

Laisse de crue

**MARQUE****Maximum de l'inondation :** Oui**Visibilité :** Non**État du repère :** Disparu**Pérennité :** Aucune**Repère calculé :** Non**PHEC :** Non**SOURCE DE REPÉRAGE : - -****Type de repérage :** Non renseigné**Organisme :** Bureau d'études**NIVELLEMENT D'ORIGINE****Méthode :** Non renseigné**Organisme :** Inconnu**Référence nivelée :** Autre type de référence**Système altimétrique :** NGF IGN 1969 (système normal)

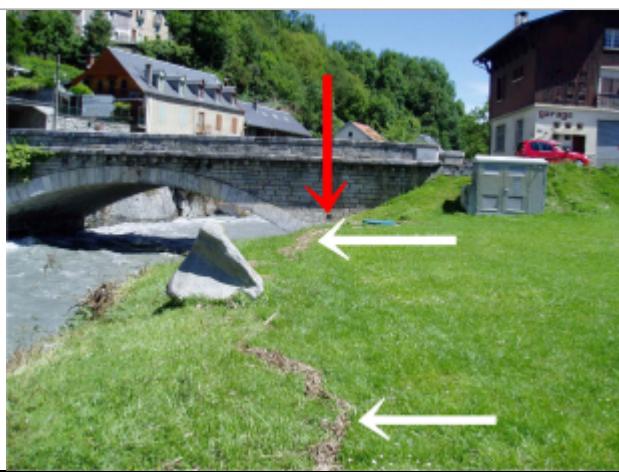
**18 Juin 2013**Nature de l'inondation : **Débordement de cours d'eau**Altitude calculée de l'eau : **non déterminé**Nature du repère : **Laisse d'inondation****Commentaires :** En amont du pont la crue a déposé une laisse nette. Sa projection in visu vers le pont la place à environ 20cm au dessus du repère de 1937 (flèche rouge).**GÉNÉRAL****Code :** GTL\_R\_8297**Auteur :** SPC GTL**Date de mise à jour :**

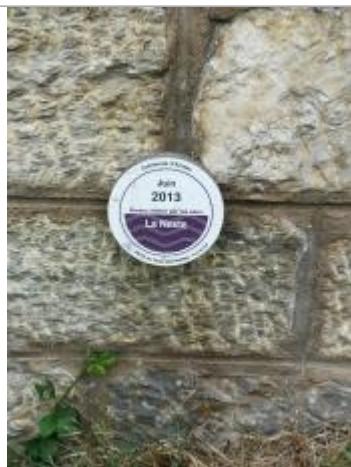
**18 Juin 2013**Nature de l'inondation : **Débordement de cours d'eau**Nature du repère : **Repère normalisé (décret n°2005-233)****Commentaires :** Un macaron a été placé pour matérialiser le niveau atteint par la crue de juin 2013 (placé en fonction de la laisse d'inondation : <https://www.reperesdecrues.developpement-durable.gouv.fr/repere/18-juin-2013-53>)**GÉNÉRAL****Code :** WEB\_R\_202308051151**Date de mise à jour :****Auteur :** amf

**MARQUE****Texte :** Juin 2013 - Niveau atteint par les eaux -La Neste**Maximum de l'inondation :** Oui**Visibilité :** Oui**État du repère :** Bon**Pérennité :** Longue

Vue rapprochée du repère, 2023. Auteur photo: AM Fromental.
