Commune : **ARREAU**Rivière : **La Neste du Louron****ancien moulin****4**Repère(s) sur
le site**GÉNÉRAL****Unité de gestion :** Garonne-Tarn-Lot**Code :** GTL_S_676**Date de mise à jour :** 05/08/2023**Auteur :** SPC GTL

GÉOLOCALISATION**Coordonnées WGS84 :** X: 0.35814600 / Y: 42.90630000**Coordonnées RGF93 (Lambert 93) :** X: 484079.91 / Y: 6204376.96**Coordonnées RGF93 (ETRS89) :** X: 0.358146 / Y: 42.9063**Code Hydro:** 001-0430**Rive de référence:** Droite

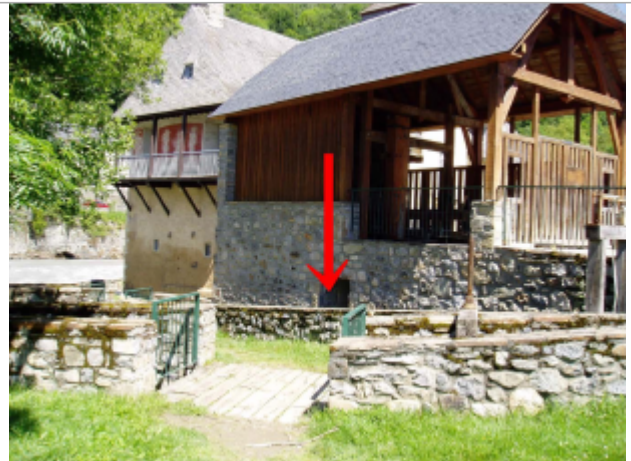
Trace de crue

**20 Octobre 2012**Altitude calculée de l'eau : **non déterminé**Nature de l'inondation : **Débordement de cours d'eau**Nature du repère : **Laisse d'inondation****Commentaires :** commentaires photo : Zoom sur la trace. Au sous-sol la crue a laissé une trace nette (voir zoom).**GÉNÉRAL****Code :** GTL_R_7634**Date de mise à jour :****Auteur :** SPC GTL

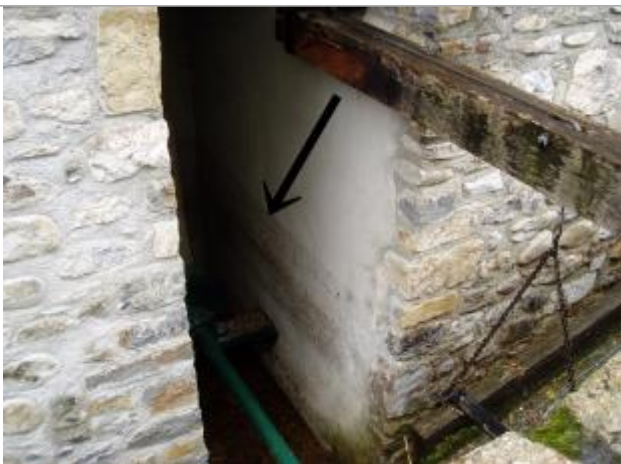
MARQUE**Maximum de l'inondation :** Oui**Visibilité :** Non**État du repère :** Disparu**Pérennité :** Aucune**Repère calculé :** Non**PHEC :** Non renseigné**SOURCE DE REPÉRAGE : - -****Type de repérage :** Non renseigné**Organisme :** Bureau d'études**NIVELLEMENT D'ORIGINE****Méthode :** Non renseigné**Organisme :** Inconnu**Référence nivelée :** Autre type de référence**Système altimétrique :** NGF IGN 1969 (système normal)

Photo du recensement d'origine. auteur photo : Klaus MARONNA

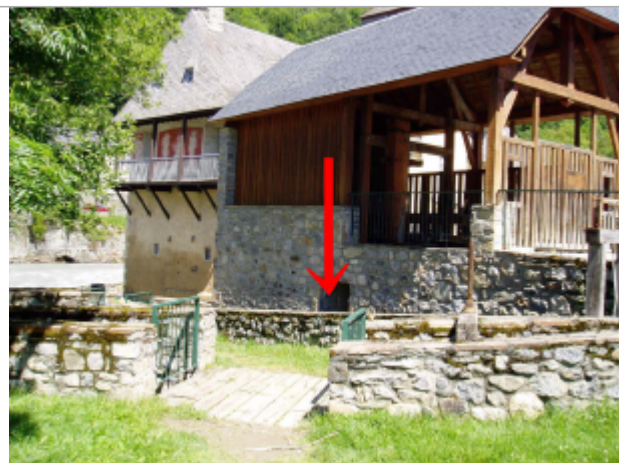
Trace de crue

**18 Juin 2013**Nature de l'inondation : **Débordement de cours d'eau**Altitude calculée de l'eau : **non déterminé**Nature du repère : **Laisse d'inondation****Commentaires :** Au sous-sol la crue a laissé une trace nette (voir zoom).**GÉNÉRAL****Code :** GTL_R_8296**Date de mise à jour :****Auteur :** SPC GTL

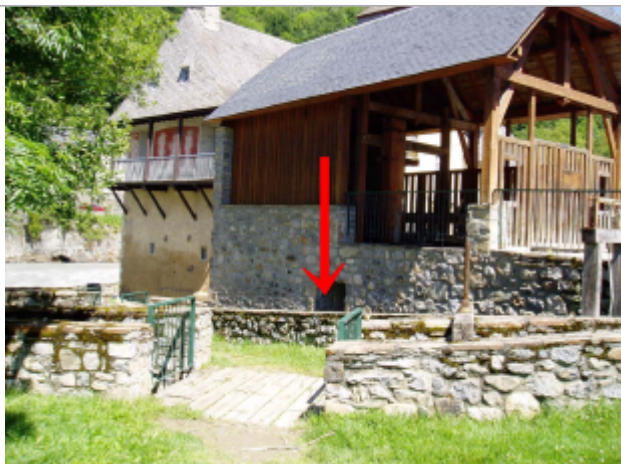
MARQUE**Maximum de l'inondation :** Oui**Visibilité :** Non**État du repère :** Disparu**Pérennité :** Aucune**Repère calculé :** Non**PHEC :** Non**SOURCE DE REPÉRAGE : - -****Type de repérage :** Non renseigné**Organisme :** Bureau d'études**NIVELLEMENT D'ORIGINE****Méthode :** Non renseigné**Organisme :** Inconnu**Référence nivelée :** Autre type de référence**Système altimétrique :** NGF IGN 1969 (système normal)

Trace d'inondation

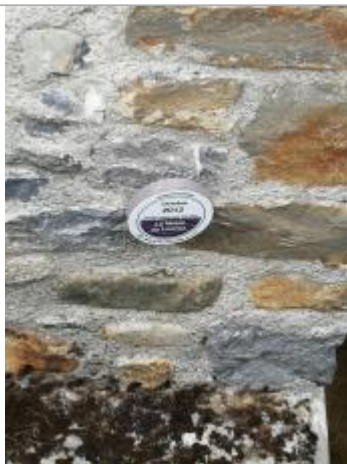
**20 Octobre 2012**Nature de l'inondation : **Débordement de cours d'eau**Nature du repère : **Repère normalisé (décret n°2005-233)****Commentaires :** Un macaron a été placé pour matérialiser le niveau atteint par les eaux en octobre 2012 (laisse d'inondation: <https://www.reperesdecruces.developpement-durable.gouv.fr/repere/20-octobre-2012-28>).**GÉNÉRAL****Code :** WEB_R_202308055041**Date de mise à jour :****Auteur :** amf

MARQUE**Texte :** Octobre 2012 - Niveau atteint par les eaux - La Neste du Louron**Maximum de l'inondation :** Oui**Visibilité :** Oui**État du repère :** Bon**Pérennité :** Longue

Vue rapprochée du repère, 2023. Auteur photo: AM Fromental.

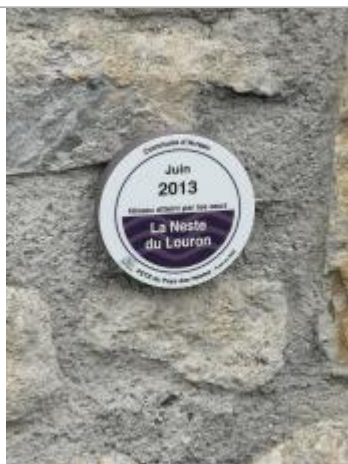
Commentaires : Un macaron a été placé pour matérialiser le niveau atteint par les eaux en juin 2013 (à partir de la laisse:
<https://www.reperesdecru.es.developpement-durable.gouv.fr/repere/18-juin-2013-52>)

MARQUE**Texte :** Juin 2013 - Niveau atteint par les eaux - La Neste du Louron**Maximum de l'inondation :** Oui**Visibilité :** Oui**État du repère :** Bon**Pérennité :** Longue

Vue rapprochée du repère, 2023. Auteur photo: AM Fromental.
