Commune : **ARREAU**Rivière : **La Neste****Passerelle enjambant la Neste de Louron.****1** Repère(s) sur le site**GÉNÉRAL****Unité de gestion :** Garonne-Tarn-Lot**Code :** GTL_S_677**Date de mise à jour :** 11/01/2018**Auteur :** SPC GTL

GÉNÉRAL**Code :** GTL_R_5088**Date de mise à jour :****Auteur :** SPC GTL

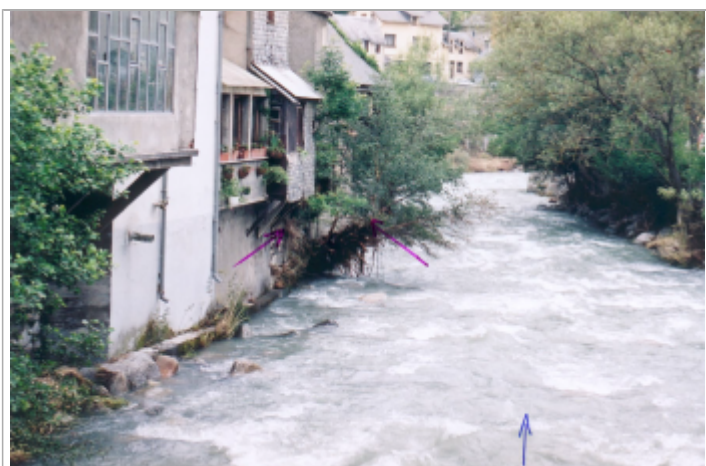
Photographie 2: Vue prise vers l'aval. Laisses végétales à 2m au-dessus de la ligne d'eau "normale".

Photo du recensement d'origine. auteur photo : DIREN Midi-Pyrénées
