Commune : **CAPDENAC-GARE****Livinhac le Bas**Rivière : **Le Lot****1** Repère(s) sur le site**GÉNÉRAL****Unité de gestion :** Garonne-Tarn-Lot**Code :** GTL_S_6778**Date de mise à jour :** 25/08/2016**Auteur :** SPC GTL

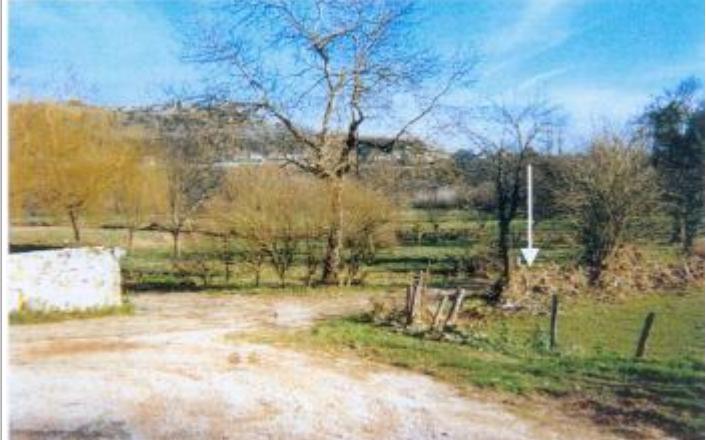
Photo du recensement d'origine. auteur photo : Klaus MARONNA

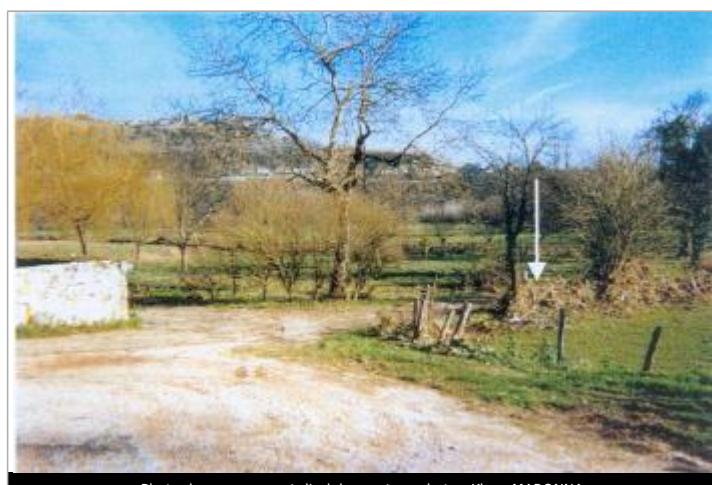
**4 Décembre 2003**Nature de l'inondation : **Débordement de cours d'eau**Altitude calculée de l'eau : **non déterminé**Nature du repère : **Laisse d'inondation****Commentaires :** Vue opposée aux granges. La crue a déposé des débris dans la végétation (flèche) - témoignant d'une hauteur de submersion avoisinant un mètre dans les champs. Les habitations n'ont pas été touchées par la crue. Photographie prise le 10/12/2003.**GÉNÉRAL****Code :** GTL_R_5542**Auteur :** SPC GTL**Date de mise à jour :**

MARQUE**Maximum de l'inondation :** Oui**Visibilité :** Non**État du repère :** Disparu**Pérennité :** Aucune**Repère calculé :** Non**PHEC :** Non renseigné**SOURCE DE REPÉRAGE : LA CRUE DES 4 ET 5 DÉCEMBRE 2003 DU LOT ENTRE LIVINHAC-LEHAUT ET SOTURAC -****Type de repérage :** Campagne de terrain post-inondation
Organisme : Bureau d'études**NIVELLEMENT D'ORIGINE****Méthode :** Non renseigné**Organisme :** Inconnu**Référence nivelée :** Autre type de référence**Système altimétrique :** NGF IGN 1969 (système normal)

Photo du recensement d'origine. auteur photo : Klaus MARONNA
