Commune : **CAPDENAC-GARE**Rivière : **Le Lot****Livinhac le Bas****1** Repère(s) sur le site**GÉNÉRAL****Unité de gestion :** Garonne-Tarn-Lot**Code :** GTL_S_6778**Date de mise à jour :** 25/08/2016**Auteur :** SPC GTL

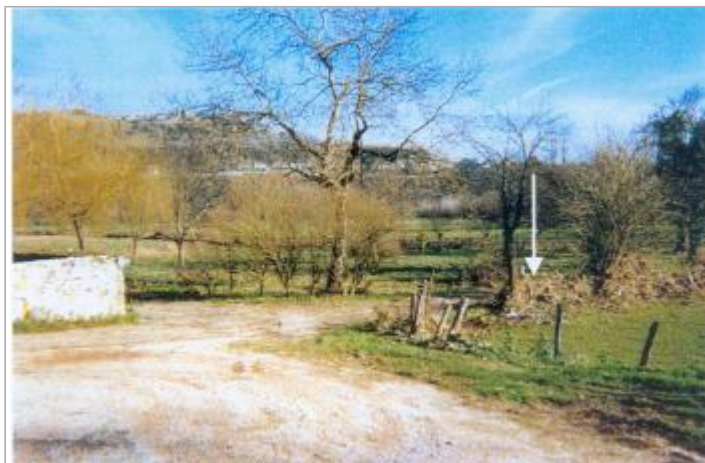
Photo du recensement d'origine. auteur photo : Klaus MARONNA

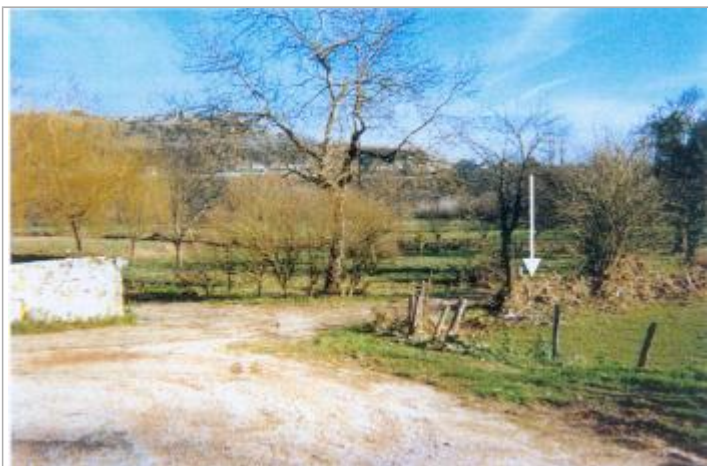
**4 décembre 2003**Altitude calculée de l'eau : **non déterminé**Nature de l'inondation : **Débordement de cours d'eau**Nature du repère : **Laisse d'inondation****Commentaires :** Vue opposée aux granges. La crue a déposé des débris dans la végétation (flèche) - témoignant d'une hauteur de submersion avoisinant un mètre dans les champs. Les habitations n'ont pas été touchées par la crue. Photographie prise le 10/12/2003.**GÉNÉRAL****Code :** GTL_R_5542**Date de mise à jour :****Auteur :** SPC GTL

Photo du recensement d'origine. auteur photo : Klaus MARONNA
