Commune : CAPDENAC

Rivière : Le Lot

Le Port - maison avec un balcon

GÉNÉRAL**Unité de gestion :** Lot**Code :** GTL_S_6789**Auteur :** SPC GTL**Date de mise à jour :** 11/07/2022

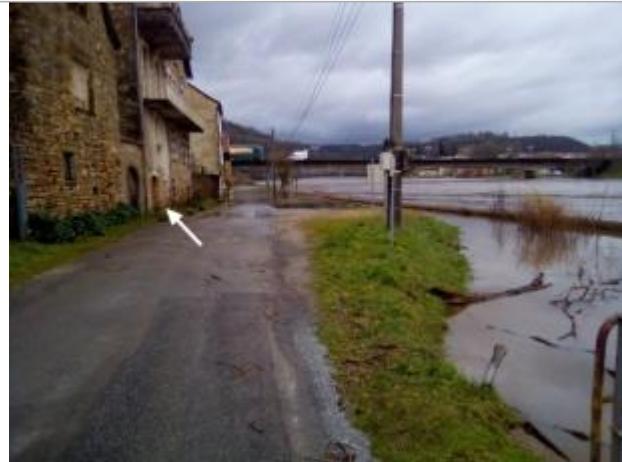
auteur photo : DDT46

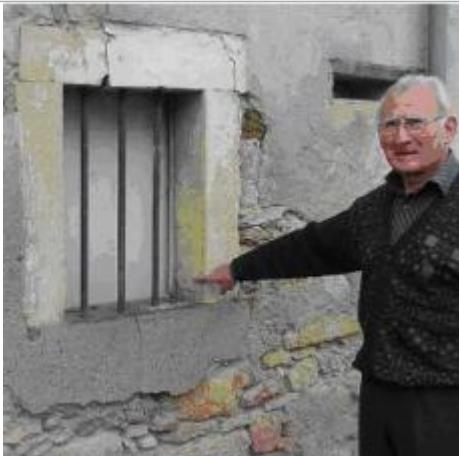
**4 Décembre 2003**Nature de l'inondation : **Débordement de cours d'eau**Altitude calculée de l'eau : **non déterminé**Nature du repère : **Non renseigné****GÉNÉRAL****Code :** GTL_R_6830**Auteur :** SPC GTL**Date de mise à jour :**

Photo du recensement d'origine. auteur photo : SOGREAH

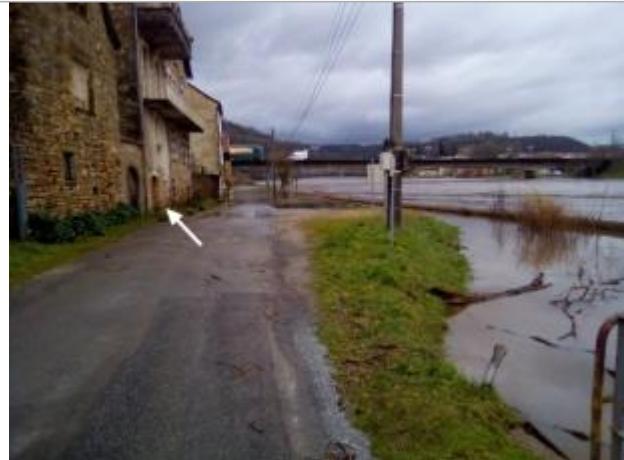
auteur photo : DDT46

MARQUE**Maximum de l'inondation :** Oui**État du repère :** Disparu**SOURCE DE REPÉRAGE : DDT 46 - 04/12/2017****NIVELLEMENT INITIAL - 02/02/2021****Commentaires sur le niveling :** La laisse de crue se trouvait 21 cm au-dessus du sol**Référence nivellee :** Marque d'inondation

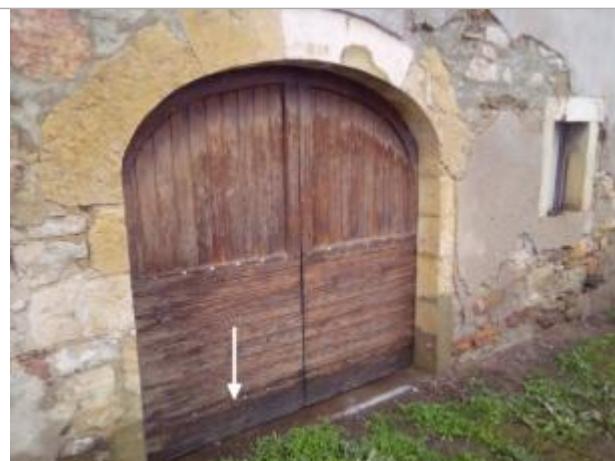
**2 Février 2021**Nature de l'inondation : **Débordement de cours d'eau**Altitude calculée de l'eau : **non déterminé**Nature du repère : **Laisse d'inondation****GÉNÉRAL****Code :** WEB_R_202207114202**Date de mise à jour :****Auteur :** Éric Valette
