Commune : ARREAU

## Centre d'Arreau.

Rivière : La Neste

**Unité de gestion :** Garonne-Tarn-Lot**Date de mise à jour :** 11/01/2018**Code :** GTL\_S\_683**Auteur :** SPC GTL

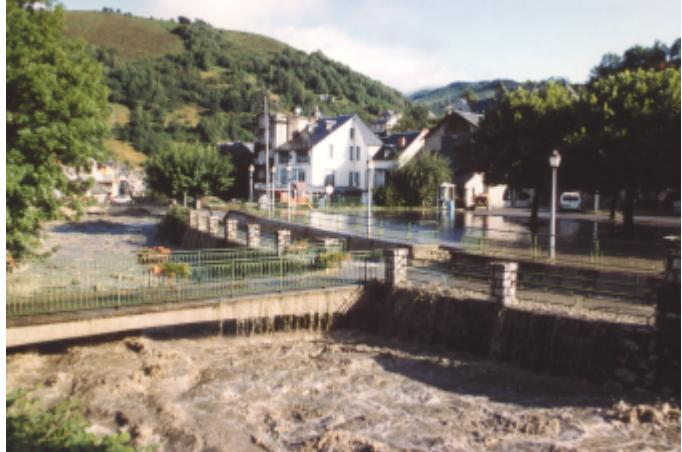
Photo du recensement d'origine. auteur photo : DIREN Midi-Pyrénées
