Commune : **ARREAU**

Rivière : **La Neste**

Centre d'Arreau.

Code : GTL_S_683

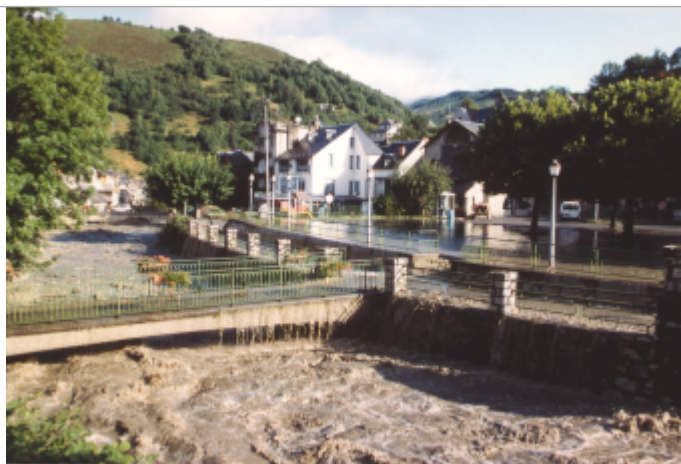
Commentaires : Vue vers l'aval - en tout début de décrue. Le petit pont qui relie le centre -Bourg à l'esplanade de rive droite présente un tirant d'air de l'ordre de 0 - 80m. Sa chaussée est pourtant inondée (sous faible épaisseur, les eaux retombent en cascade dans le lit de la Neste) - de même que toute l'esplanade - du fait de l'inondation par l'amont de la rive droite. Source: Objectif Plus.

Photo du recensement d'origine. auteur photo : DIREN Midi-Pyrénées
