Commune : **ARREAU** | Rivière : **La Neste**

Centre d'Arreau.

Unité de gestion : Garonne-Tarn-Lot
Code : GTL_S_683 **Date de mise à jour :** 11/01/2018
Auteur : SPC GTL

SOURCE DE REPÉRAGE : LA CRUE DE LA NESTE DU 5 JUILLET 2001. RAPPORT TECHNIQUE ET PHOTOGRAPHIQUE. -

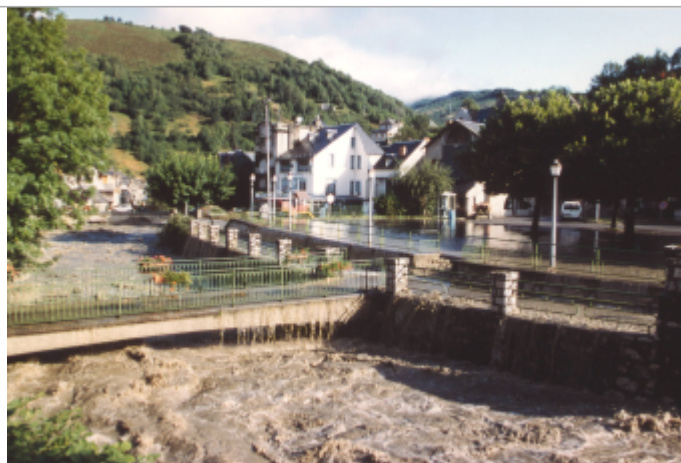
Photo du recensement d'origine. auteur photo : DIREN Midi-Pyrénées

Commentaires : Vue vers l'aval - en tout début de décrue. Le petit pont qui relie le centre -Bourg à l'esplanade de rive droite présente un tirant d'air de l'ordre de 0 - 80m. Sa chaussée est pourtant inondée (sous faible épaisseur, les eaux retombent en cascade dans le lit de la Neste) - de même que toute l'esplanade - du fait de l'inondation par l'amont de la rive droite. Source: Objectif Plus.

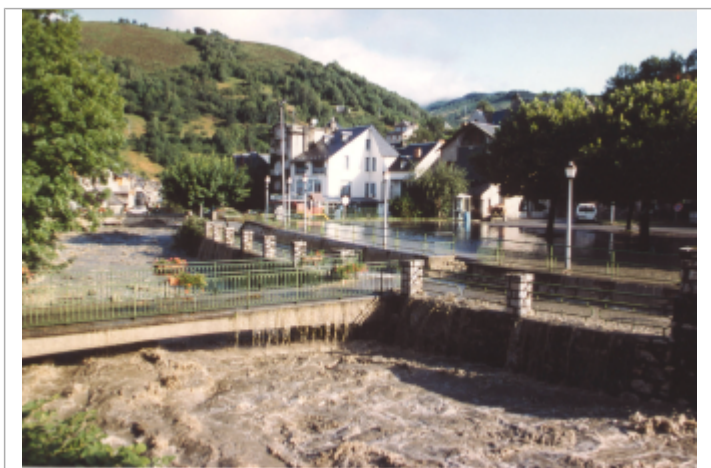
Maximum de l'inondation : Oui
Visibilité : Non **État du repère :** Disparu
Pérennité : Aucune **Repère calculé :** Non
PHEC : Non renseigné

Photo du recensement d'origine. auteur photo : DIREN Midi-Pyrénées
