Commune : **ARREAU** | Rivière : **La Neste**

**Centre d'Arreau.**

**SOURCE DE REPÉRAGE : LA CRUE DE LA NESTE DU 5 JUILLET 2001. RAPPORT TECHNIQUE ET PHOTOGRAPHIQUE. -**

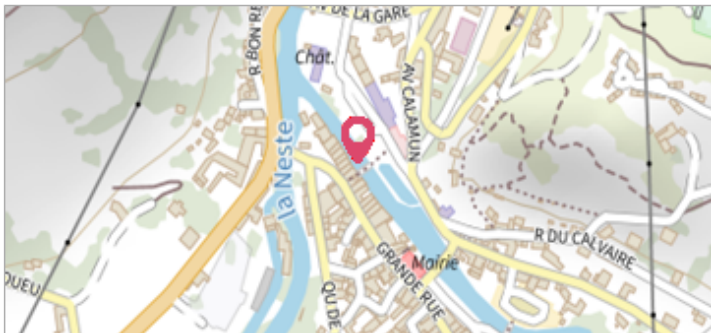
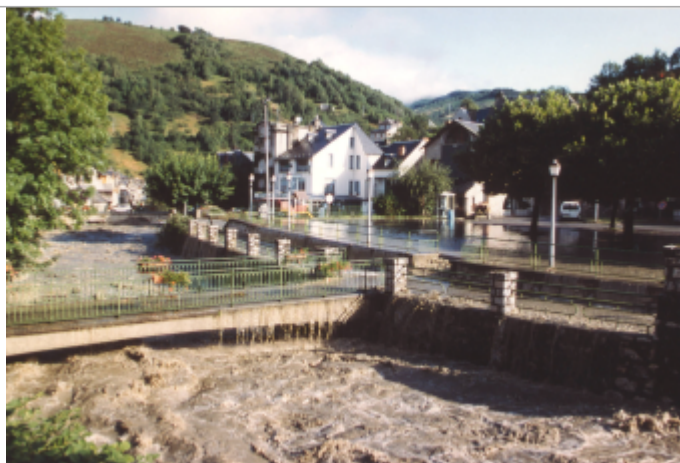
Photo du recensement d'origine. auteur photo : DIREN Midi-Pyrénées

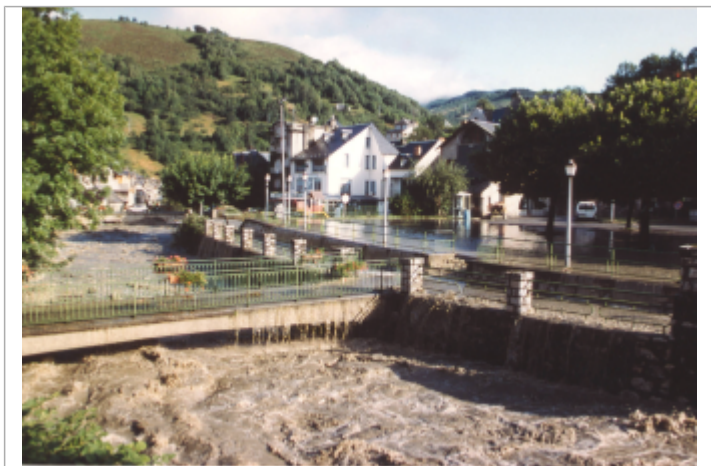
**Commentaires :** Vue vers l'aval - en tout début de décrue. Le petit pont qui relie le centre -Bourg à l'esplanade de rive droite présente un tirant d'air de l'ordre de 0 - 80m. Sa chaussée est pourtant inondée (sous faible épaisseur, les eaux retombent en cascade dans le lit de la Neste) - de même que toute l'esplanade - du fait de l'inondation par l'amont de la rive droite. Source: Objectif Plus.

Photo du recensement d'origine. auteur photo : DIREN Midi-Pyrénées
