Commune : CAPDENAC

Rivière : Le Lot

Maison dans la cuvette de Clayrou

GÉNÉRAL**Unité de gestion :** Lot**Code :** GTL_S_6840**Auteur :** SPC GTL**Date de mise à jour :** 03/11/2022

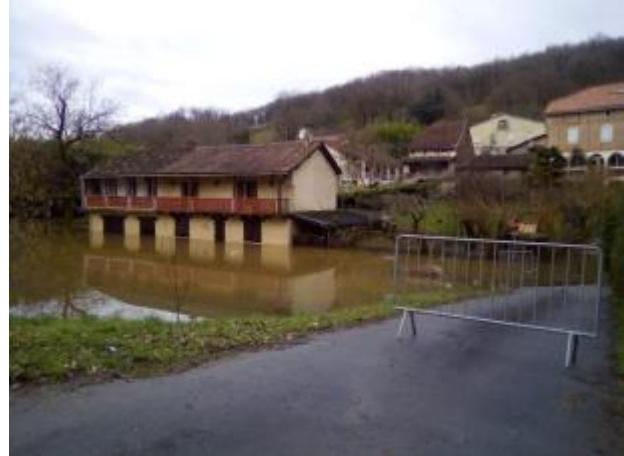
**4 Décembre 2003****Nature de l'inondation :** Débordement de cours d'eau**Altitude calculée de l'eau :** **173.72 m****Nature du repère :** Plaque**Commentaires :** Le repère se trouve à l'angle Nord-Ouest à l'arrière de la maison**GÉNÉRAL****Code :** GTL_R_6538**Date de mise à jour :****Auteur :** SPC GTL

MARQUE**Maximum de l'inondation :** Oui**Visibilité :** Oui**État du repère :** Bon**Pérennité :** Longue**Repère calculé :** Non**PHEC :** Non

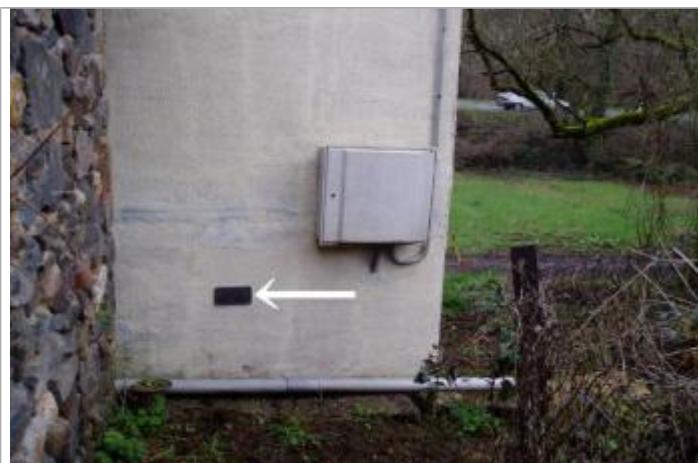
**SOURCE DE REPÉRAGE : - -****Type de repérage :** Non renseigné**Organisme :** Bureau d'études**NIVELLEMENT D'ORIGINE****Méthode :** Non renseigné**Organisme :** Inconnu**Commentaires sur le nivelllement :** épaisseur d'eau : 0.55**Référence nivellée :** Marque d'inondation**Système altimétrique :** NGF IGN 1969 (système normal)**Altitude de la référence (en m) :** 173.720 m**Altitude calculée de l'eau (en m) :** 173.72

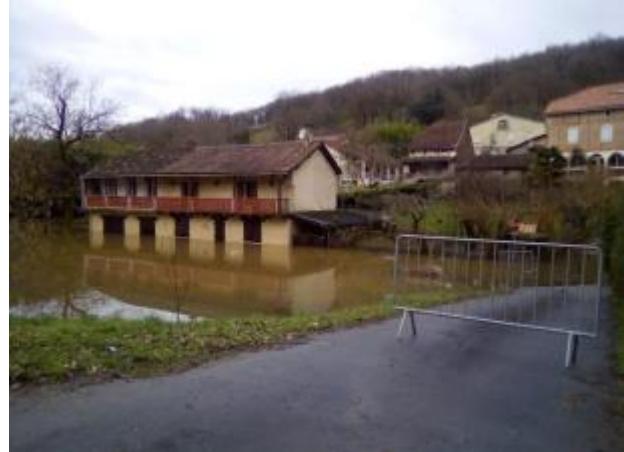
2 Février 2021

Nature de l'inondation : Débordement de cours d'eau

Nature du repère : Laisse d'inondation

Maximum de l'inondation : Oui

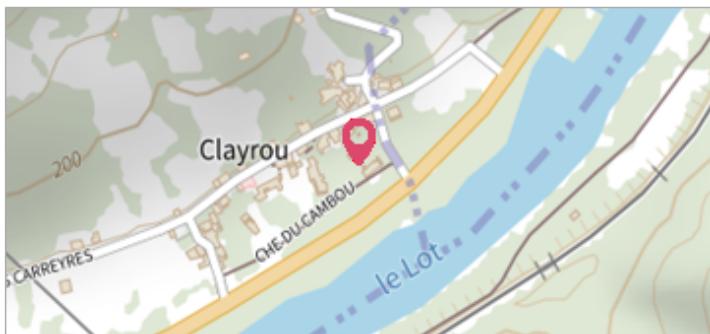
**21 Janvier 2018**Nature de l'inondation : **Débordement de cours d'eau**Altitude calculée de l'eau : **non déterminé**Nature du repère : **Laisse d'inondation**

Maximum de l'inondation : Oui**État du repère :** Disparu

Commentaires sur le niveling : La laisse de crue se trouvait 0m94 au-dessus du sol**Référence nivélée :** Marque d'inondation

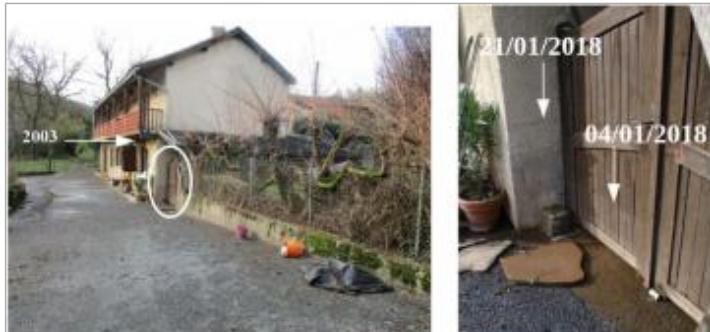
**4 Janvier 2018**

Nature du repère : Laisse d'inondation

Maximum de l'inondation : Oui**État du repère :** Disparu**SOURCE DE REPÉRAGE : DDT 46 - 04/12/2017**

Commentaires sur le niveling : La laisse de crue se trouvait 0m42 au-dessus du sol.**Référence nivélée :** Marque d'inondation
