Commune : **CAPDENAC** | Rivière : **Le Lot**

A Clayrou

Unité de gestion : Garonne-Tarn-Lot
 Code : GTL_S_6841 Date de mise à jour : 28/10/2022
 Auteur : SPC GTL

Code : GTL_R_5532 Date de mise à jour : 24/04/2018
 Auteur : SPC GTL

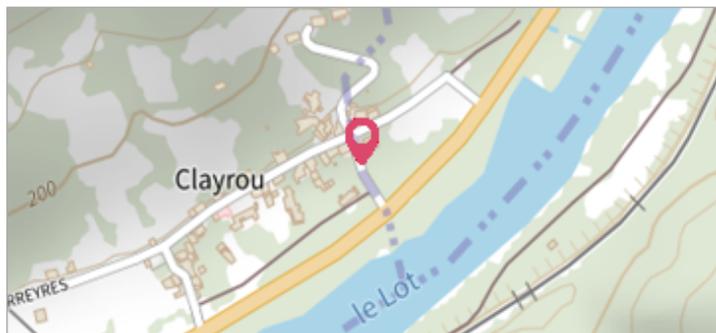
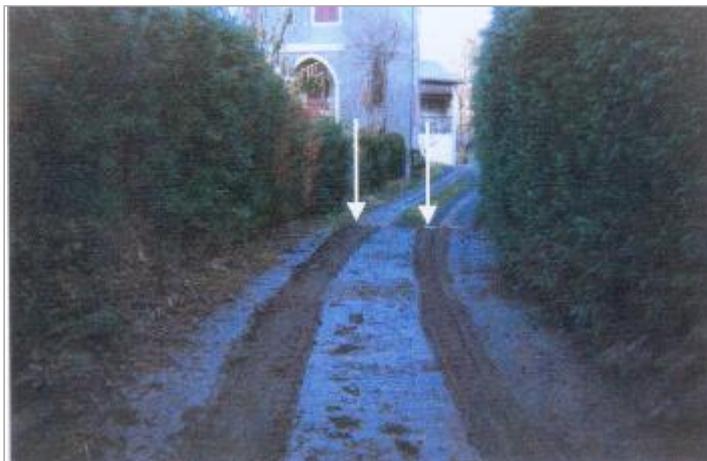
Photo du recensement d'origine. auteur photo : Klaus MARONNA

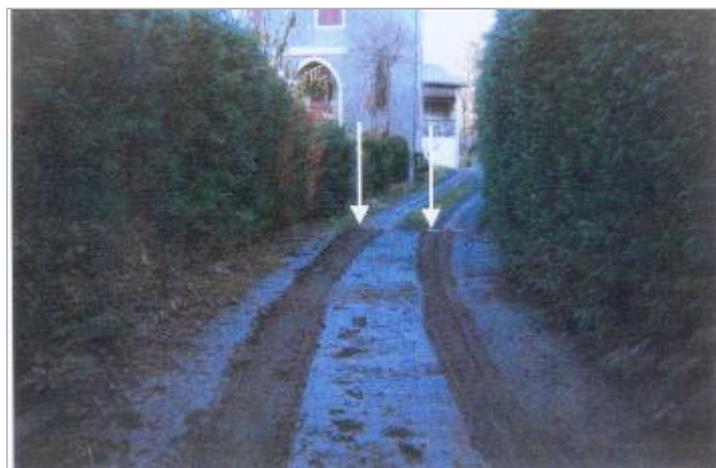
Commentaires : Vue opposé au Lot - en direction du bourg. La trace de boue traduit clairement la limite de la zone inondée (flèches). Les habitations figurant sur la photographie - n'ont pas été touchées par la crue. Photographie prise le 9/12/2003.

Maximum de l'inondation : Oui
 Visibilité : Non État du repère : Disparu
 Pérennité : Aucune Repère calculé : Non
 PHEC : Non renseigné

Photo du recensement d'origine. auteur photo : Klaus MARONNA
